КАМПАНИЯ 5672 – Сервисная кампания

Модель: Fiat 500L

- Гидроизоляционные уплотнители передних и задних боковых дверей
- Лампы левого и правого повторителя поворота

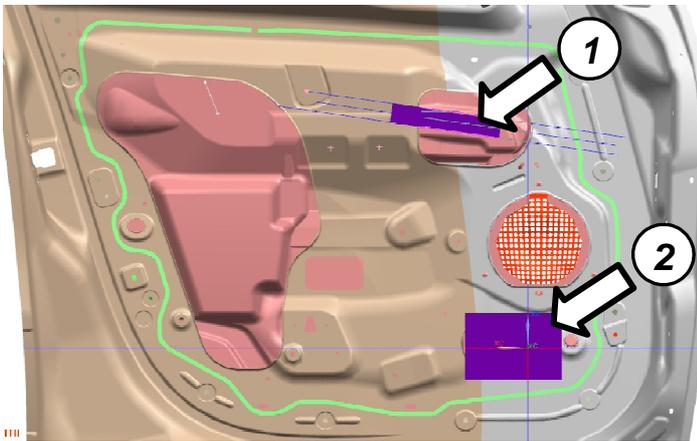
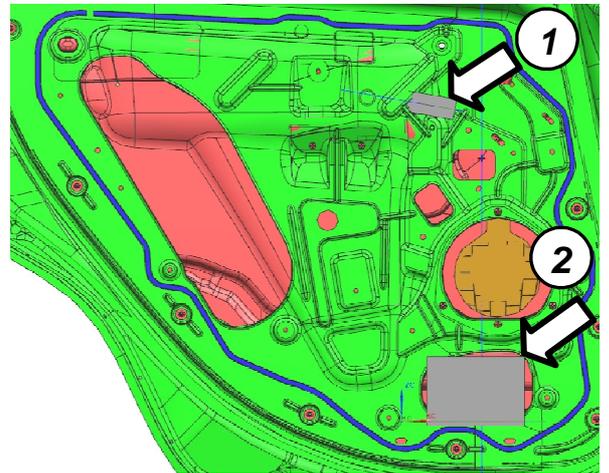
КОМПОНЕНТ:	Гидроизоляционные уплотнители передних и задних боковых дверей		
ПРОБЛЕМА:	Возможное проникновение воды		
ВЕРСИЯ:	500L 1.3 MJTD - 1.4 бензиновый		
АВТОМОБИЛИ, ПОДЛЕЖАЩИЕ ВМЕШАТЕЛЬСТВУ:	Все номера шасси, перечисленные в приложении.		
	Для Вашего рынка: для информации по номерам шасси, подлежащим вмешательству, обратитесь к компьютерной программе.		
ТЕХН. ПРИЧИНА:	Ошибка в процессе производства		
№ РЕЛИЗА:	0		
МАТЕРИАЛ:	Описание:	З/ч №:	Кол-во:
	Силикон (клей-герметик)	71713687	01
	Праймер	50527940	01
СПЕЦИНСТРУМЕНТ:			
СПОСОБ ЗАГРУЗКИ ЗАКАЗА В EPLUS:	-		
ВОЗМЕЩЕНИЕ: РАБОТА И МАТЕРИАЛЫ:	Стоимость:	Кампания:	Работы: Время:
	A01	5672	A 2.00

Снимите два буфера панелей (указаны стрелками).
