P. 430/14

КАМПАНИЯ 5817 – Сервисная кампания

Модель: FIAT Freemont – обновление программы Uconnect 8.4 Nav (RB4-СТР 2013)

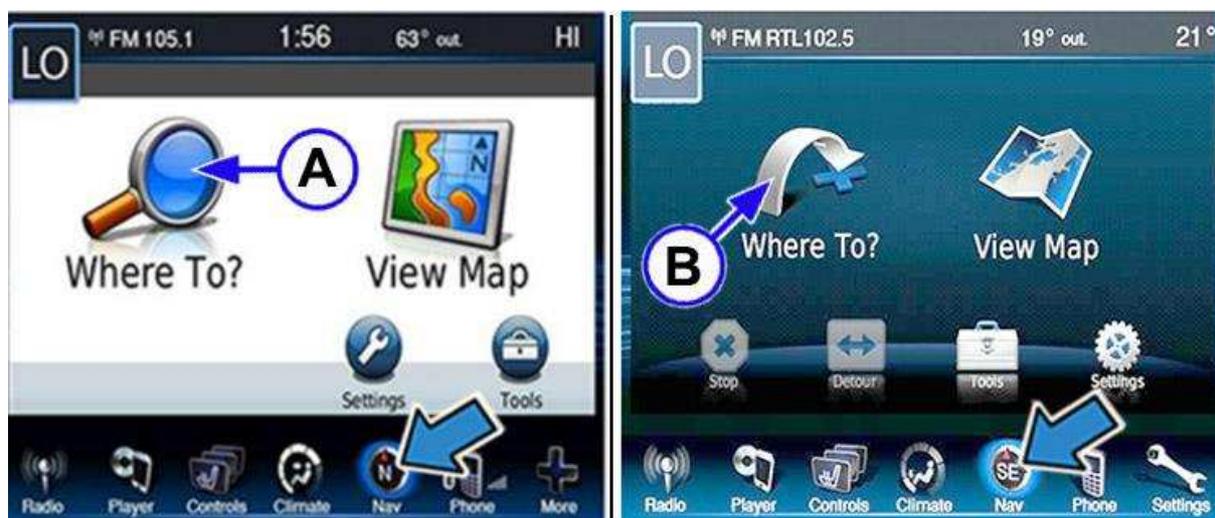
Рис. 1

Для распознавания типа навигатора нажмите кнопку NAV и проверьте иконку Where To? на главной странице навигатора, как показано на Рис. 1:

- увеличительное стекло (A) относится к модели **СТР 2012: НЕ ОБНОВЛЯТЬ**;
- стрелка (B) относится модели **СТР 2013**: обновление можно выполнять.
