Турин, 31/03/2017

ОТЗЫВНАЯ КАМПАНИЯ - 6119

- Обновление ПО - Разные сервисные операции -

- Модель: Alfa Romeo Stelvio двигатели 2.0 GME Petrol – 2.2 Multijet Turbo Diesel

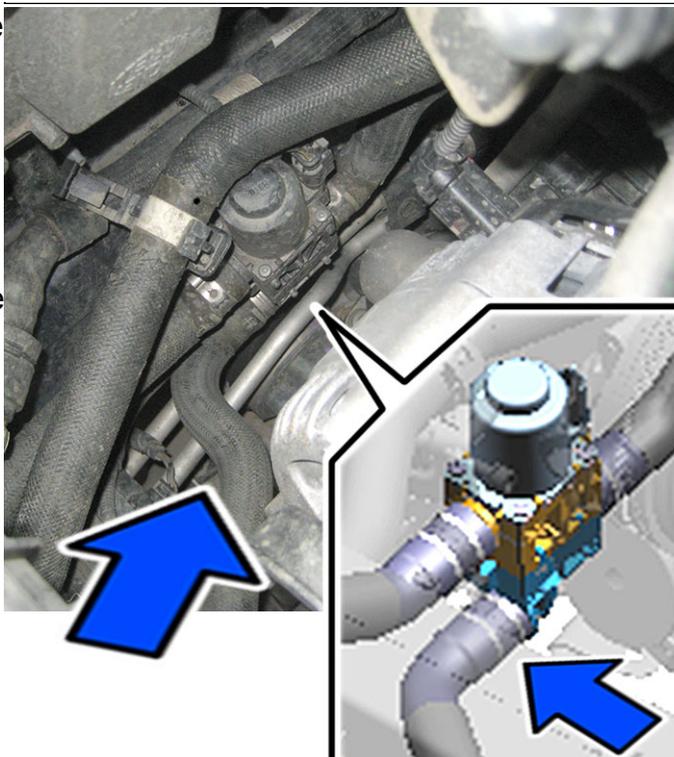
- Подключение низкотемпературного байпасного клапана охлаждающей жидкости.

- Откройте капот двигателя и проверьте в низу стойки с правой стороны правильное соединение труб с управляющим э/м клапаном/байпасом охлаждения системы наддува, как показано на рисунке.

- Если трубы соединены неправильно, восстановите правильное соединение, действуя согласно описанию в **Операции В** ниже .

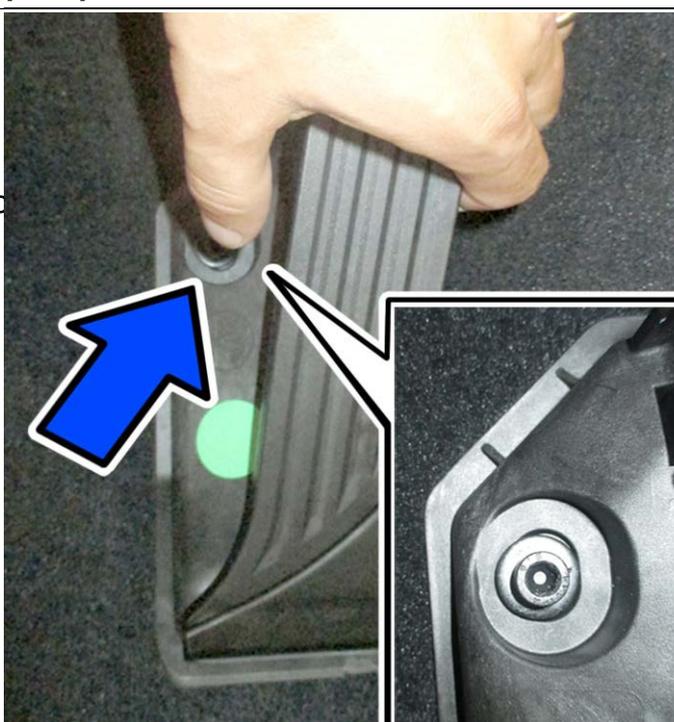
- Проверьте фиксацию педали акселератора.

- Проверьте правильность крепления педали акселератора, схватив ее, как показано на рисунке, и качнув ее вбок.

- С другой стороны, если фиксация нестабильна и педаль смещается вбок, замените крепежный винт, как показано в **Операции Е** ниже.

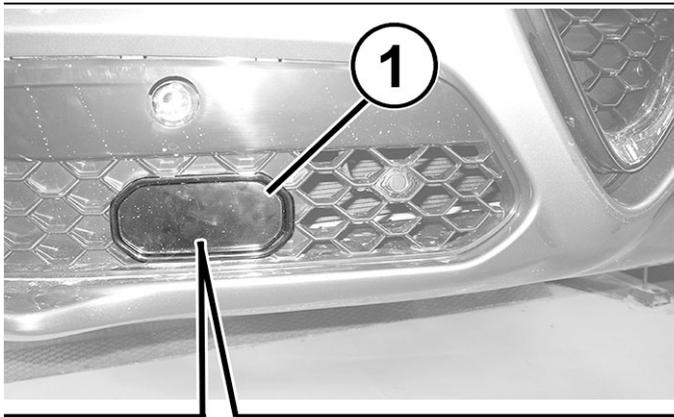
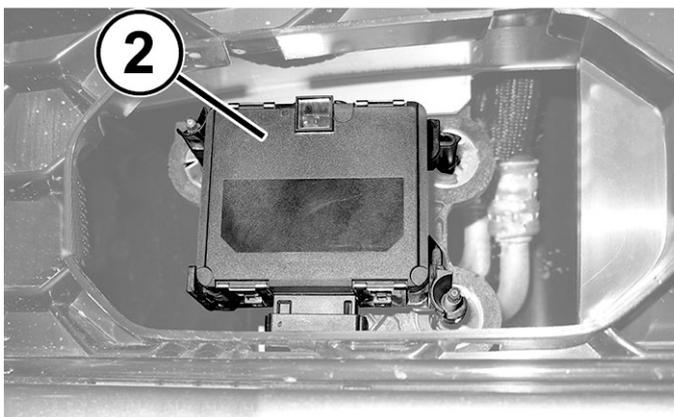
- Проверьте наличие защитного стикера на датчике приближения.

- Снимите крышку (1) с решетки.
- Проверьте наличие защитного стикера на датчике приближения (2).

■ Если защитный стикер имеется, удалите его, как описано в **Операции Н** ниже.

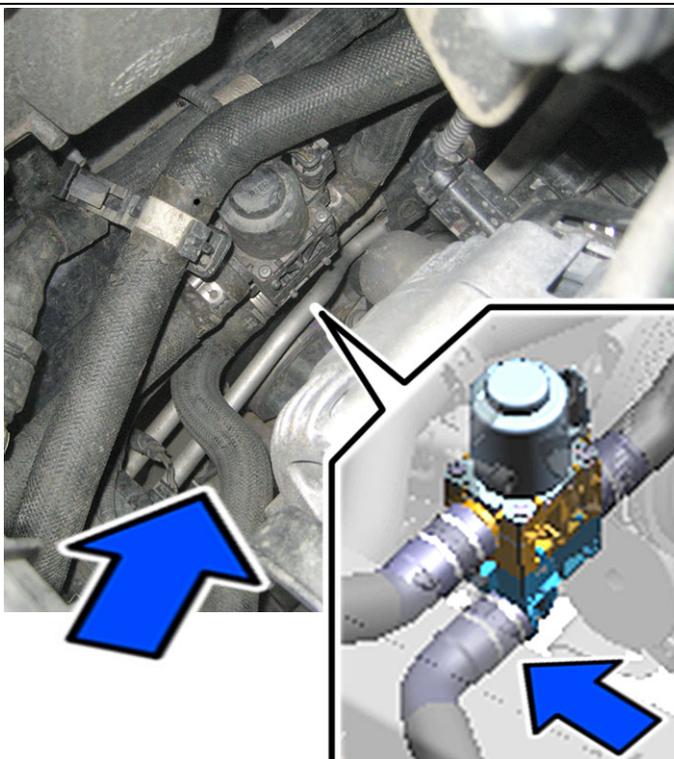
Не нужно Операция В - Восстановить соответствие соединения труб на э/м клапане управления воздушным охлаждением нагнетателя

ПРИМЕЧАНИЕ *Правильная сборка труб на байпасном э/м клапане показана на рисунке.*

Если трубы неправильно подключены или перевернуты, соедините эти две трубы правильно, действуя как

замените удаленные хомуты на новые №11448170, полученные от Запчастей.

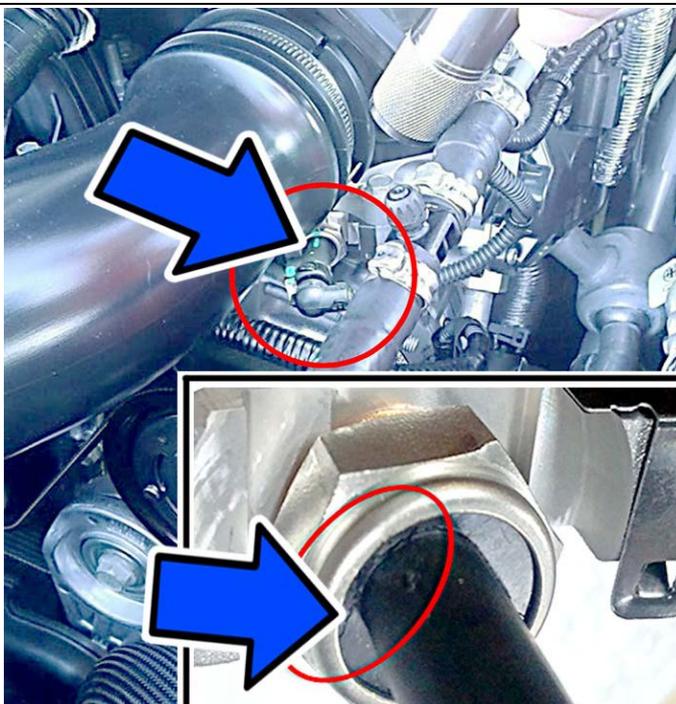
Операция С - Проверьте соответствие и при необходимости замените датчик температуры отработавших газов на клапане EGR - версии 2.0 GME.

- Тщательно проверьте наличие трещин в основании разъема. Проверьте полностью все компоненты.

- Если найдены даже небольшие трещины, датчик нужно заменить на новый № 50053231 у Запчастей, как описано в Ор. 1080C88

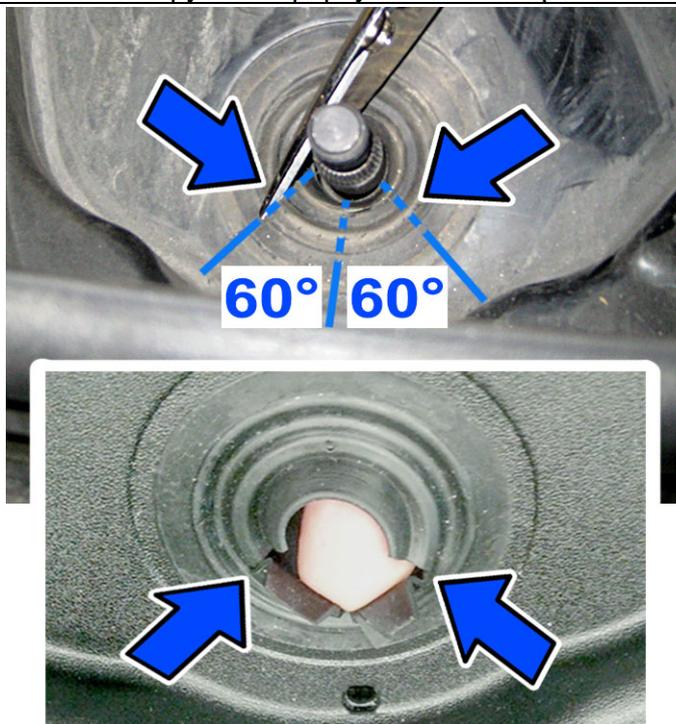
Операция D - Отрегулируйте проходной разъем на молдинге под ветровым стеклом.

- Сделайте три надреза на 60° в губке соединителя в указанной позиции до точки, показанной стрелками.

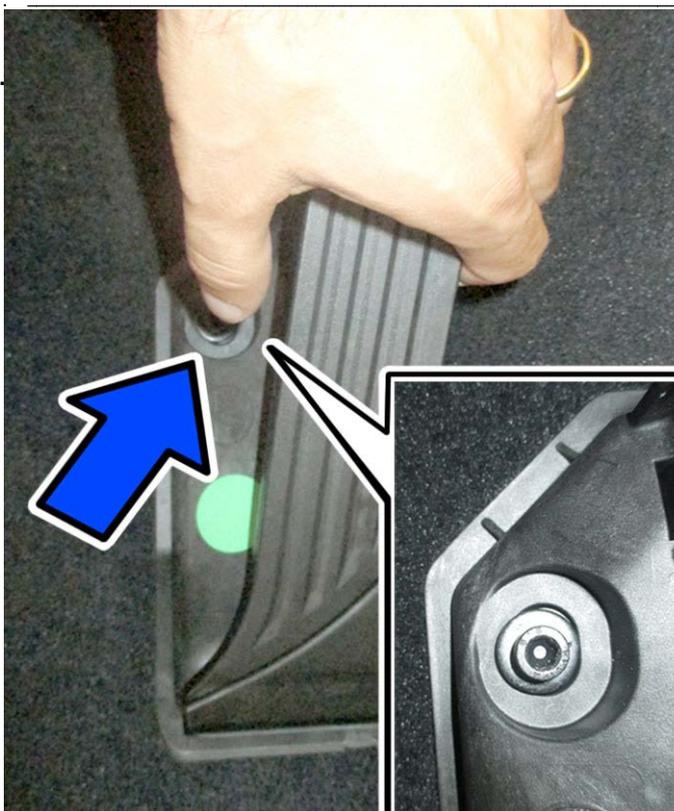
Операция Е - Восстановите правильную фиксацию педали акселератора.

- Открутите и удалите крепежные винты.
- Снимите педаль акселератора - См. Оп. 1068A20.
- С помощью нового винта 50536740 М6х30 проверьте целостность резьбы, полностью затянув винт вручную, не используя отвертку.
 - ▶ Если резьба в порядке и винт можно затянуть без помех, зафиксируйте педаль, как описано в Оп. 1068A20.
 - ▶ Если винт нельзя закрепить, то резьба НЕ В ПОРЯДКЕ. Действуйте следующим образом:
- Восстановите всю резьбу вручную с помощью метчика М6.
- Полностью затяните винт вручную, не используя отвертку.
- Установите педаль, как описано в Оп. 1068A20.

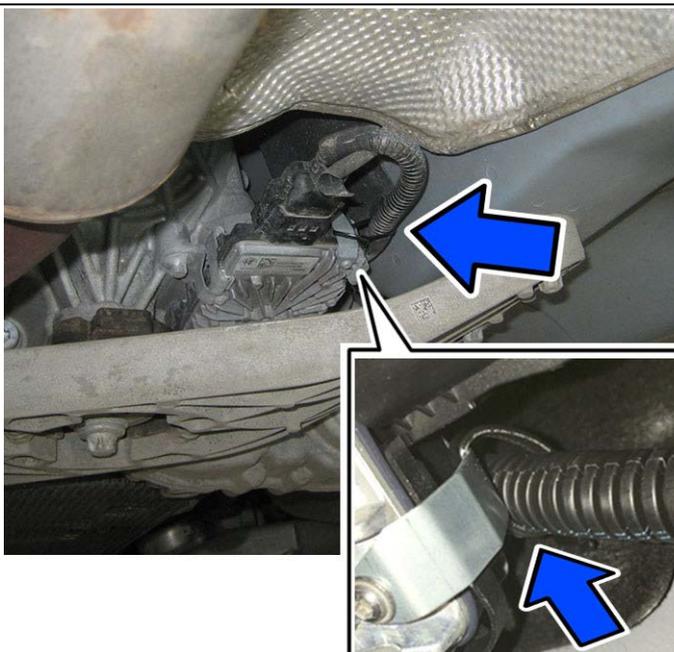
Операция F - Закрепите проводку блока управления AWD

- Зажмите проводку на крепежном кронштейне блока управления, используя стяжку 14560287, как показано на рисунке.
- Опустите подъемник и снимите автомобиль.

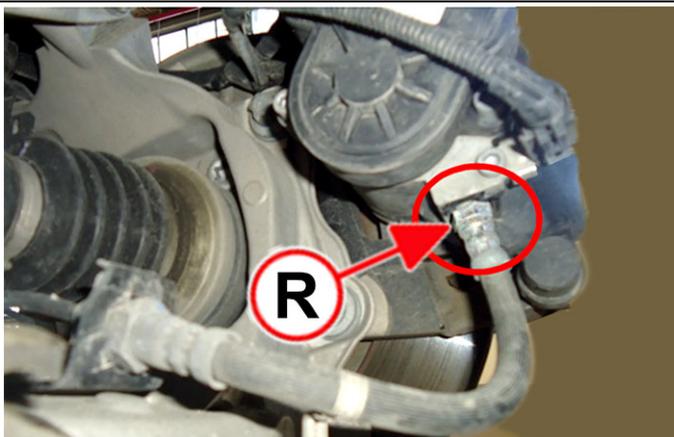
Operation G - Tighten rear brake calliper hose connection.

- Using a 14 mm torque wrench, tighten both connectors (R) fixing the hoses to the rear brake callipers, shown in the figure, to a torque of 1.6 - 2.0 daNm.
- Lower the lift and remove the vehicle.

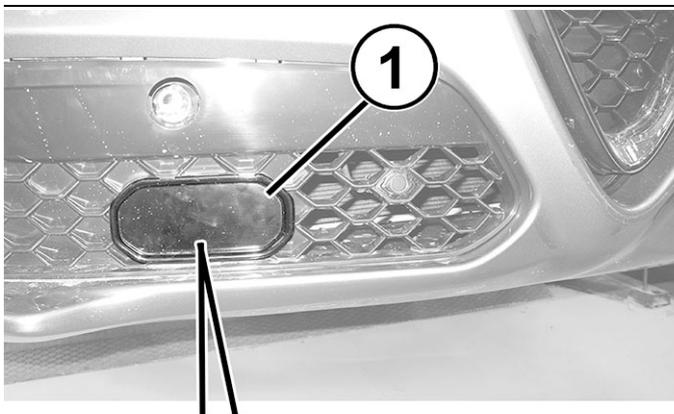
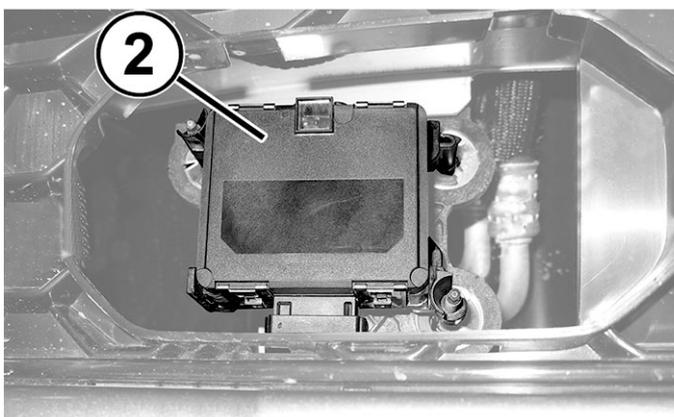
Операция Н - Удалите защитный стикер с датчика приближения/радар.

- Снимите крышку (1) с решетки.
- Снимите защитный стикер с датчика приближения (2) или с внутренней стороны крышки (1), если есть.
- Используя ткань или тряпку удалите все следы клея с передней поверхности датчика.
