Alfa MiTo

5570 1 821 RD

USB-порт
Сбой в работе – Сервисное решение

10.15

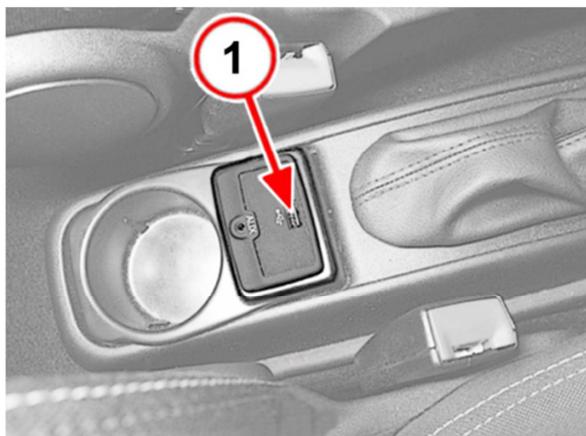
Рис. 1

- Проверьте, что USB-порт (1 - Рис. 1) не поврежден. Попробуйте вставить правильно флешку USB, работая с другими устройствами, и проверьте, что она полностью заходит.

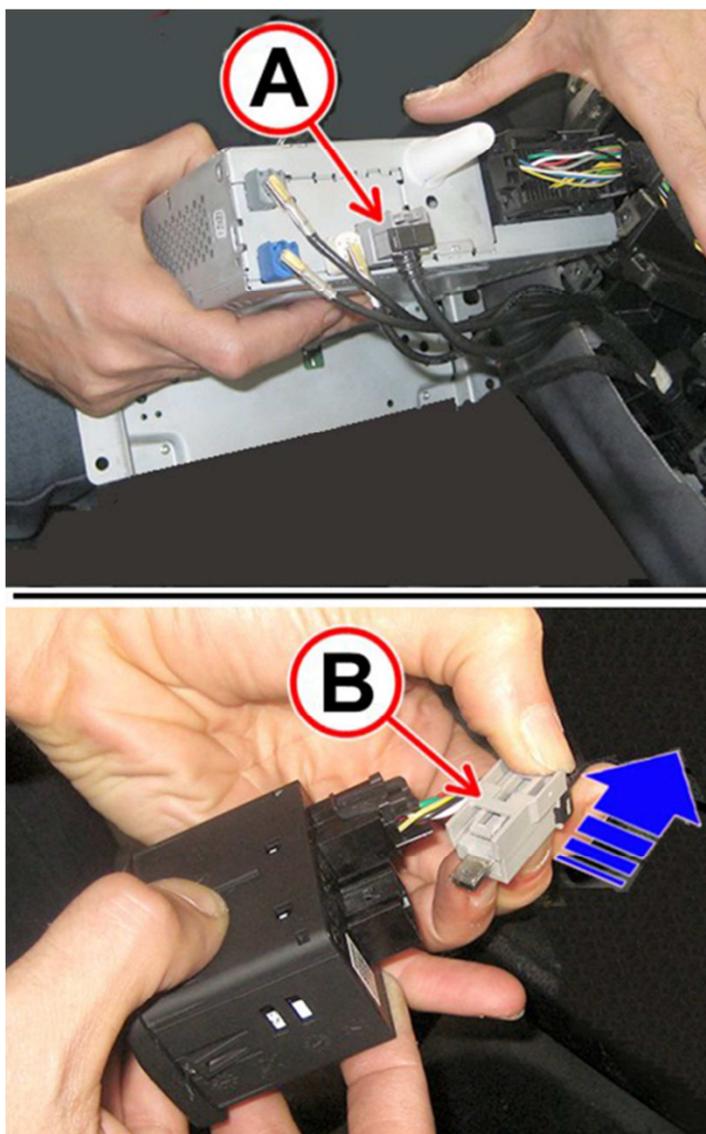
Рис. 4

- Проверьте, что оба соединителя кабеля USB были правильно подсоединены к

устройству Uconnect (A - Рис. 4) и USB-порту (B - Fig. 4), чтобы, таким образом, исключить, что сбой вызван отсутствием подключения или неплотным подключением.

- Отсоедините соединители кабеля USB от устройства Uconnect (A – Рис. 4) и USB-порта (B - Рис. 4).
- Проверьте целостность и непрерывность изоляции кабелей USB и соединителей. Замените полностью кабель, как показано в следующем разделе, при наличии неисправностей.
