### Fiat Freemont

**Версия: все модели модельных годов 2011-2012 models - (VIN xxxxxxxxСxxxxxxx) (\*) с UConnect 8.4 (системы RE3 и RB4 – модель СТР 2012)**

5580 2 231 RA

UCONNECT 8.4 NAV (RE3-RB4) (модельные годы 2011-2012)  
Различные неисправности – Сервисное решение

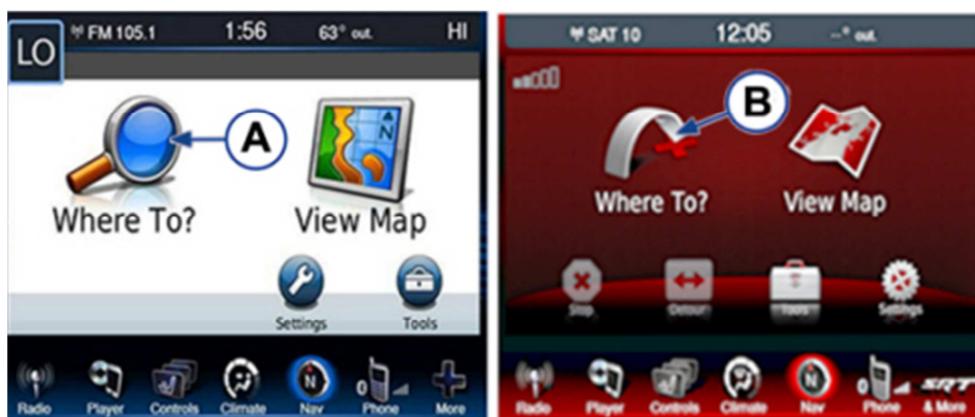
Рис. 1

- Увеличительное стекло (A – Рис. 1) говорит о модели СТР 2012: обновление можно продолжать;
- Стрелка (B – Рис. 1) говорит о моделях СТР 2013 и СТР 2014: нельзя выполнять обновление.

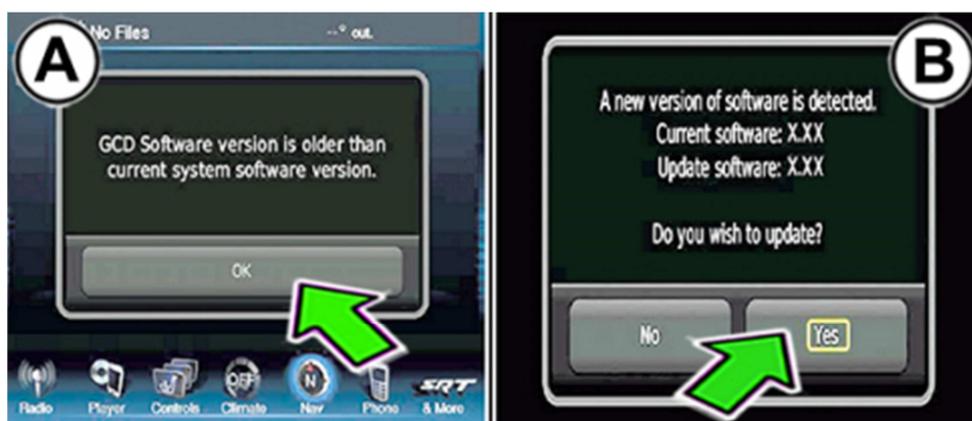
**Рис. 4**

**Изображение А** – навигационная система уже обновлена до последнего выпуска программного обеспечения; выберите ОК и выньте флешку USB.

**Изображение В** – если версия программного обеспечения навигационной системы машины старше, чем версия на флешке USB, выберите Yes и продолжите обновление.
