## Service News (Новости сервиса)

Версия: 500, 500L, MiTo, Giulietta, Ypsilon, Doblò и Ducato (290) с системами VP2 и VP2-Nav

005.17

СИСТЕМЫ ИНФОРТЕЙНМЕНТА VP2 – VP2-NAV (5”)  
Различные сбои – Сервисное решение

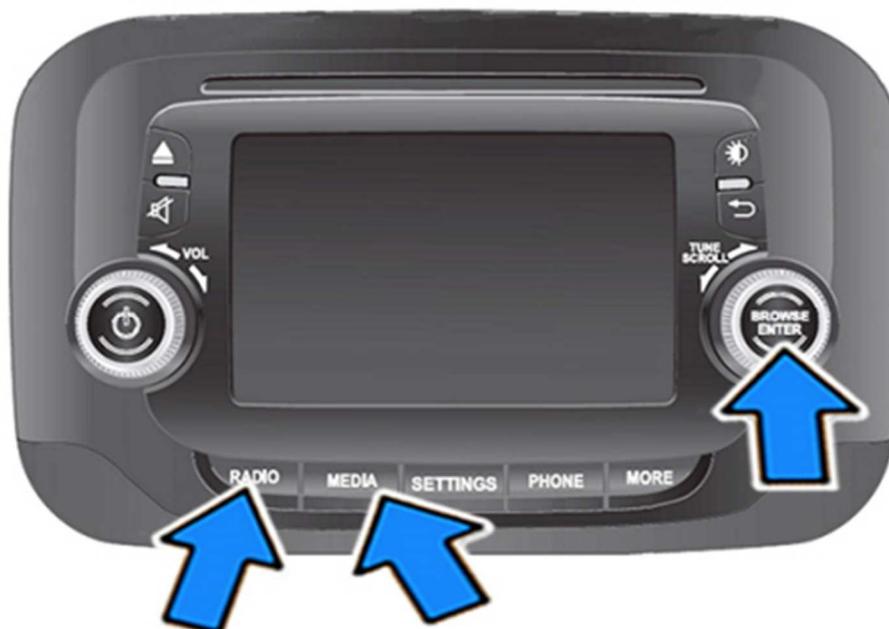
**Рис. 1**

- Переведите ключ на MAR (двигатель не должен работать).
- Если радио не включается автоматически, включите его, нажав на кнопку ON/OFF.
- Дождитесь завершения процедуры перезагрузки.
- Одновременно нажмите две клавиши RADIO + BROWSE/ENTER (Рис.1) на более, чем 5 секунд или три клавиши RADIO + MEDIA + BROWSE / ENTER (Рис.1), пока не отобразится экран режима Engineering Mode (Рис. 2).

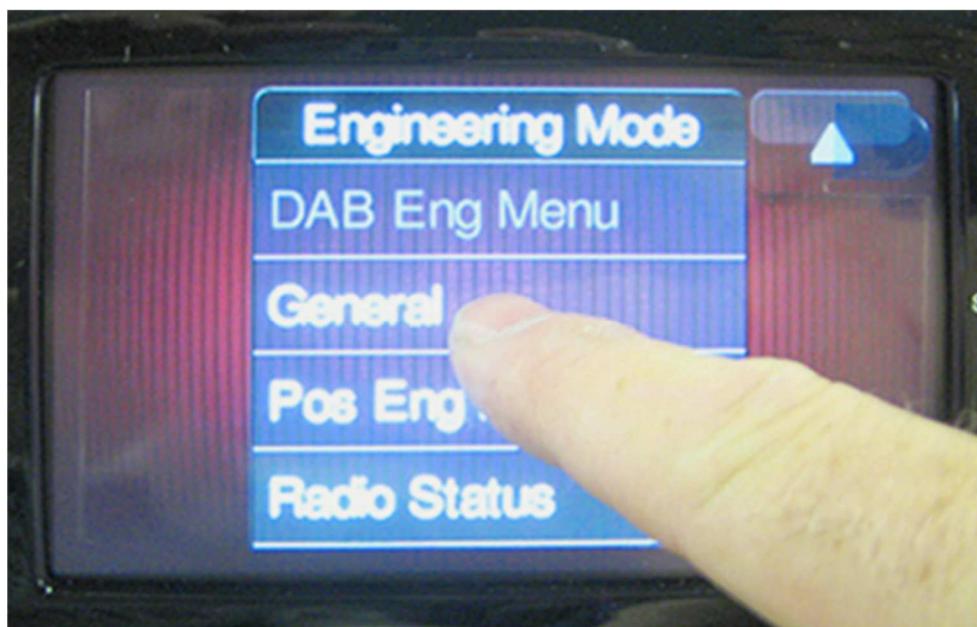
**Рис. 2**

- При включенном режиме Engineering Mode нажмите General (Рис. 2): появится изображение экрана, как на Рис. 3.

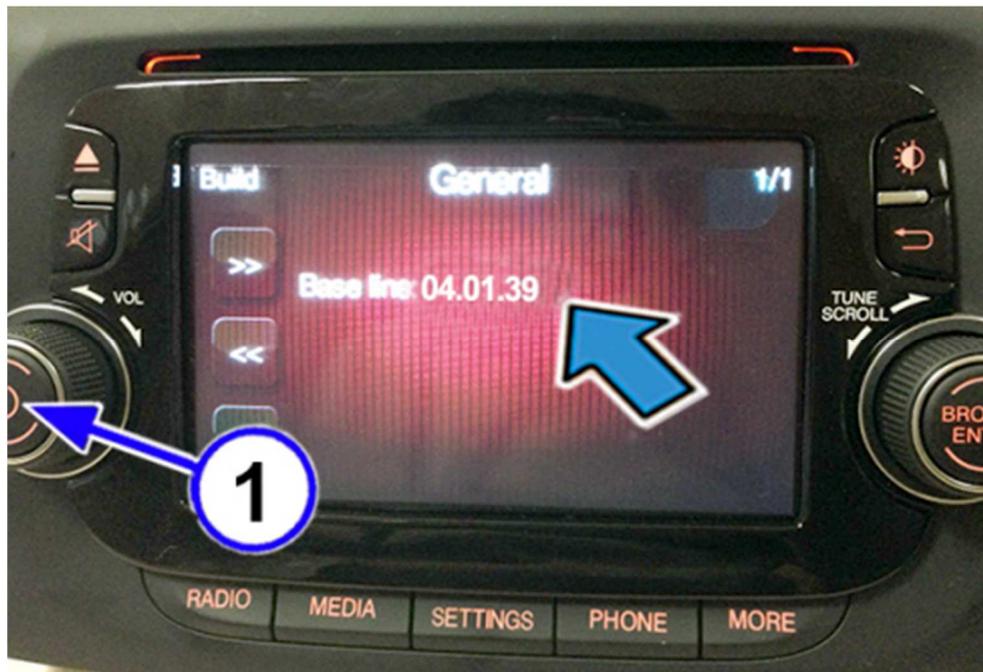
- Базовая строка, отображаемая на экране, соответствует версии ПО, установленной на оборудовании (в примере на Рис. 3 она соответствует 04.01.39).
- Если версия ниже 12.00.24.01, необходимо обновить версию ПО устройства, как

- Если версия ПО равна или выше 12.00.24.01, устройство обновлено, и данный бюллетень Service News не применяется. Продолжайте поиск неполадок, чтобы устранить заявленную неисправность.
- Выключите и включите, нажав кнопку ON/OFF (1 - Рис.3), чтобы выйти из меню «Engineering Mode» и вернуться к обычной работе.

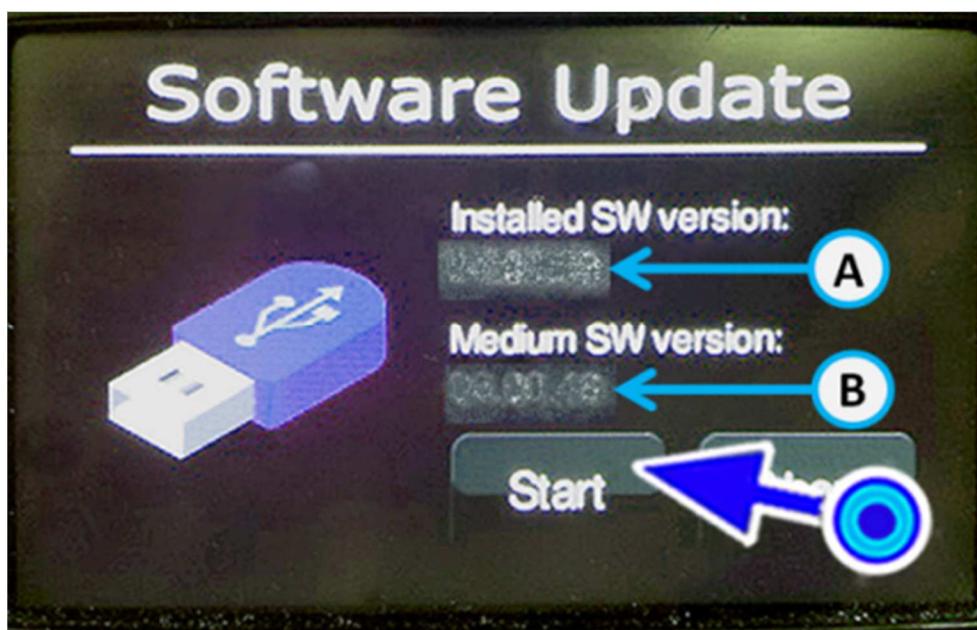
Рис. 4

- Переведите ключ в положение MAR (двигатель не должен включаться, если автомобиль не оснащен системами Keyless Entry и/или Keyless Go).
- С ключом в положении MAR (или с включенным двигателем для автомобилей, не оснащенных системами Keyless Entry и/или Keyless Go) радио не включается автоматически, включите его, нажав кнопку ON/OFF.
- Подождите, пока включится радио (около 20 секунд).
- Вставьте флешку USB с ПО для обновления в соответствующий разъем USB.
- Через несколько секунд звук отключится, и появится изображение Рис. 4, указывая версию ПО в системе (A) и новую версию на флешке (B).
- Если ПО на флэшке более позднее, чем в системе, нажмите «Start» на дисплее (рис. 4), чтобы начать обновление.

Если обновление не запустится автоматически в течение нескольких секунд, извлеките флешку USB, отформатируйте ее снова в режиме FAT32, скопируйте распакованные файлы и вставьте устройство в его порт. В противном случае повторите операцию с помощью другой флешки USB.

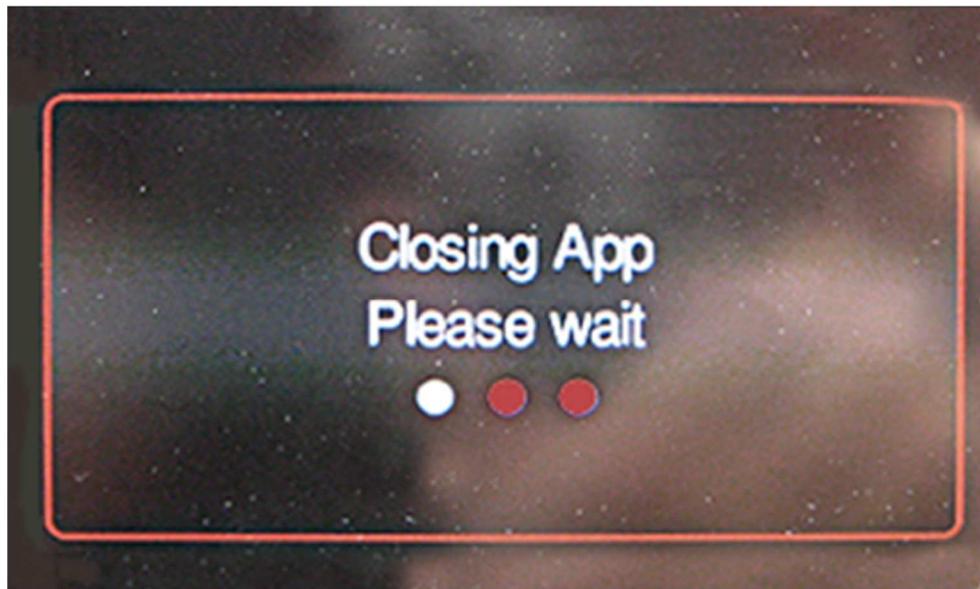
**Рис. 5**

- Если приложения были установлены (например, Eco:Drive, My:Car, Uconnect для Twitter, TuneIN, Reuters, Deezer и т. д.) - (- для рынков, где предусмотрено) после нажатия «Start» (Рис. 4) на дисплее будет показано закрытие приложения (Рис. 5). В этом случае, когда обновление ПО будет завершено, выполните приведенную ниже процедуру восстановления приложений.

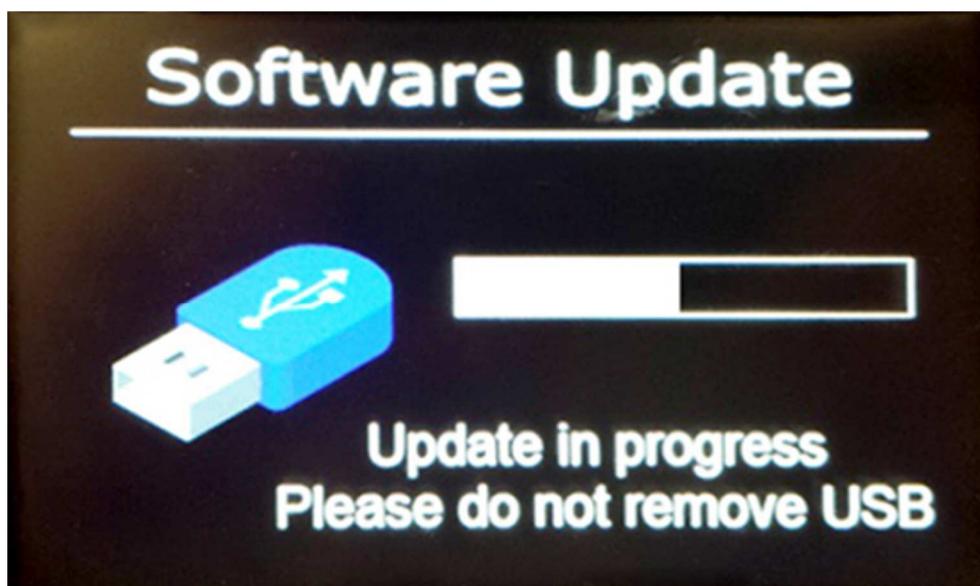
**Рис. 6**

- Во время процедуры обновления отображается индикаторная строка; она будет заполняться в соответствии с ходом процедуры (Рис. 6).

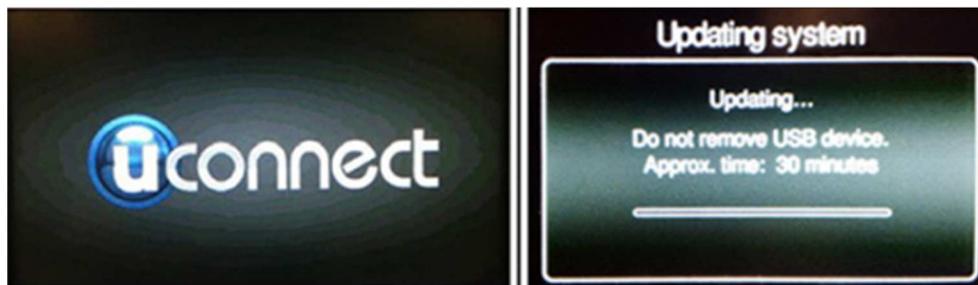
**Рис. 7**

- Будут происходить отключения радиостанции, и может отображаться экран, подобный тому, как на Рис. 7 из-за внутренних процедур перезапуска системы.

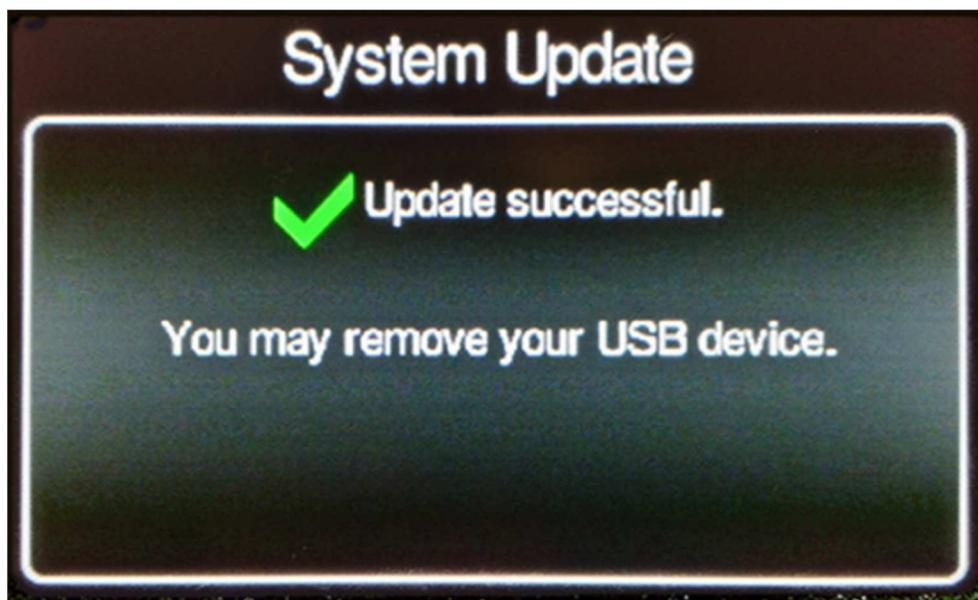
**Рис. 8**

- После запуска вся процедура не требует вмешательства оператора.
- Дождитесь обновления ПО; на экране радио отобразится следующее (Рис. 8).

- Теперь, только после появления экрана, как на Рис. 8, выньте флешку USB.

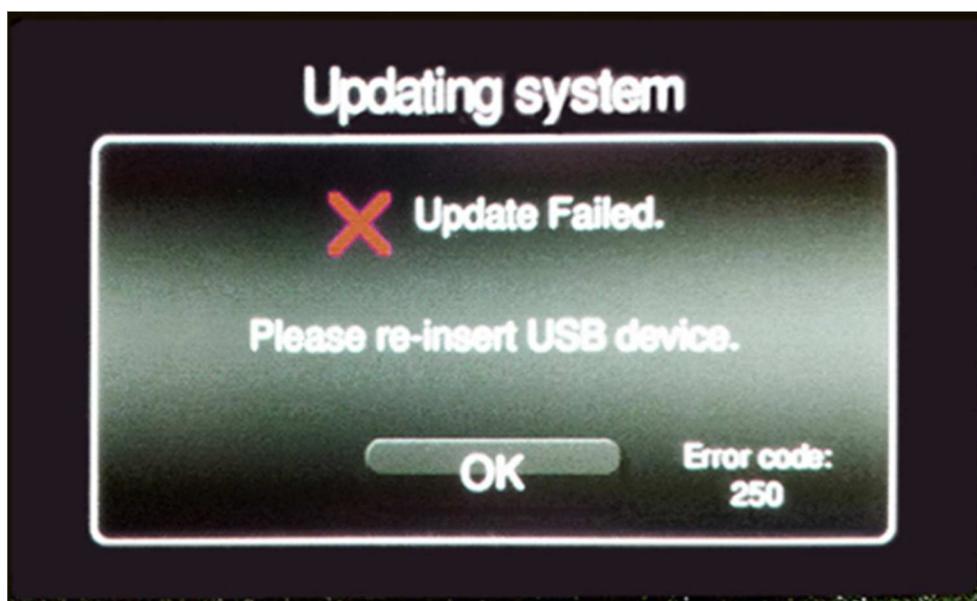
**Рис. 9**

- После извлечения флешки USB радио будет выполнять серию автоматических перезапусков самостоятельно. Спустя около 3 - 4 минут радио будет доступно снова с обновленным ПО.
- Во время этого этапа **АБСОЛЮТНО** необходимо, чтобы ключ в автомобиле стоял на MAR. Любое прекращение подачи питания может повредить радио без восстановления.
- Если в конце процедуры обновления ПО на дисплее радио отображается изображение, как на Рис. 9 (а не как на Рис. 8), выньте флешку USB, поверните ключ на OFF на 3 минуты, снова поверните ключ на MAR, установите флешку USB и повторите процедуру обновления ПО.

Номер отображаемой ошибки может отличаться от номера, показанного на Рис. 9.

Если результат по-прежнему отрицательный, удалите содержимое флешки USB, разархивируйте файл, загруженный с веб-сайта, и скопируйте файлы на флешку USB. Теперь повторите процедуру обновления ПО с самого начала операционного цикла.

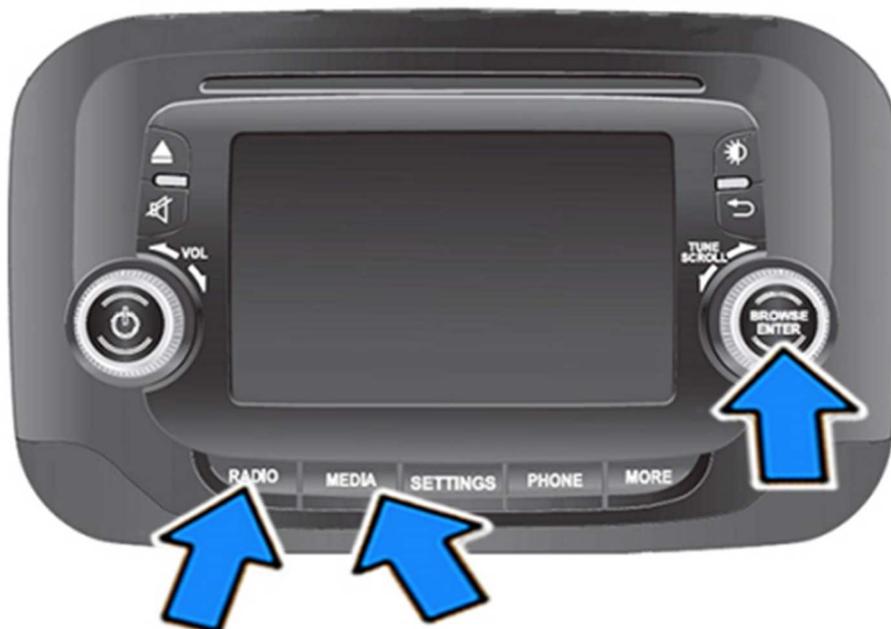
**Рис. 10**

- Нажмите одновременно кнопки RADIO+MEDIA+BROWSE/ENTER (Рис. 10).

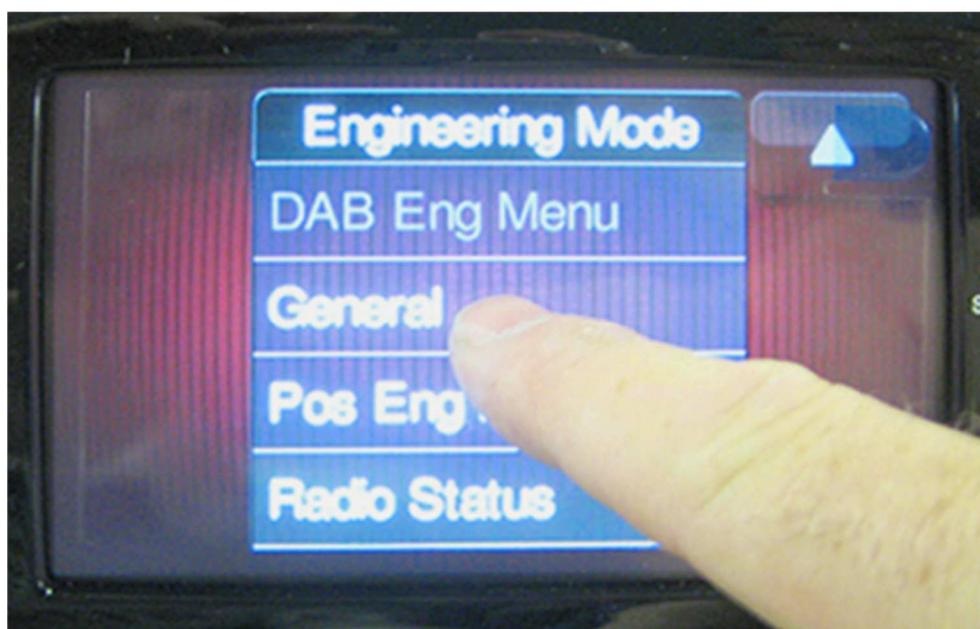
**Рис. 11**

- Подождите несколько секунд, пока не отобразится экран Engineering Mode; теперь нажмите General. (Рис. 11).

- Базовая строка, отображаемая на экране, соответствует новой версии ПО,

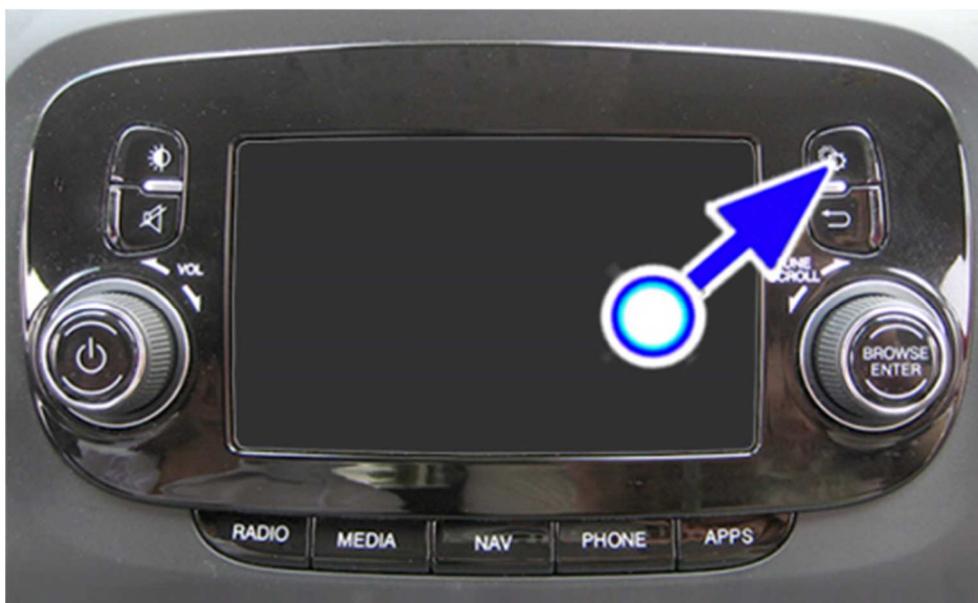
**Рис. 12**

- Переведите ключ на MAR (не нужно запускать двигатель).
- Подождите, пока включится радио (около 20 секунд).
- Нажмите кнопку «settings» (Рис. 12).

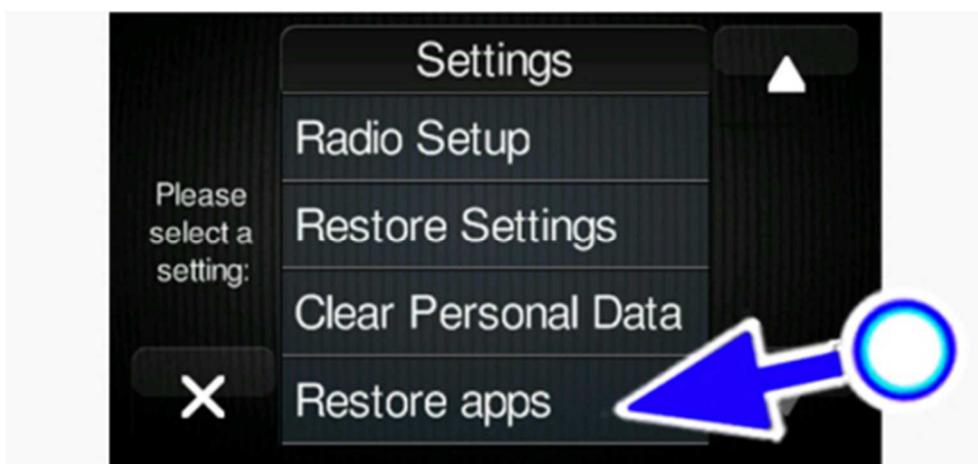
**Рис. 13**

- Прокрутите пункты меню до последнего, то есть Restore Apps и нажмите его (Рис. 13).

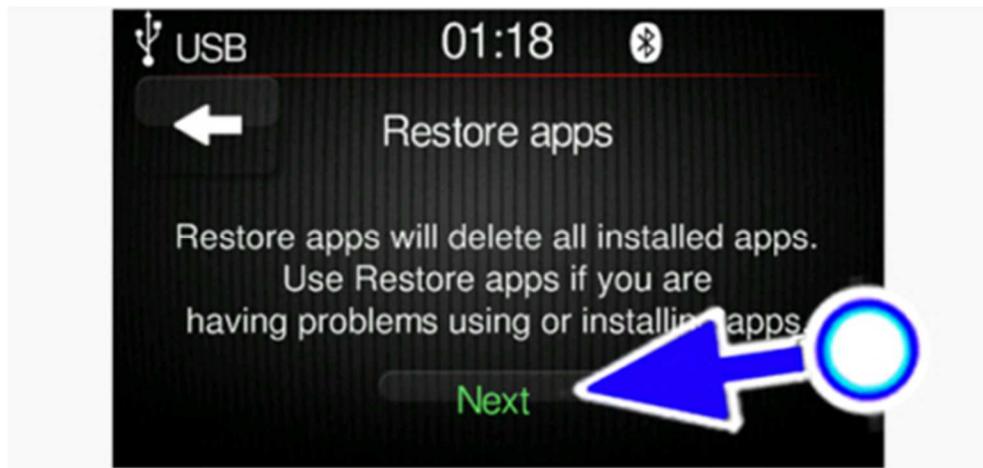
**Рис. 14**

- Появится экран с описанием выполняемой операции; нажмите Next (Рис. 14).

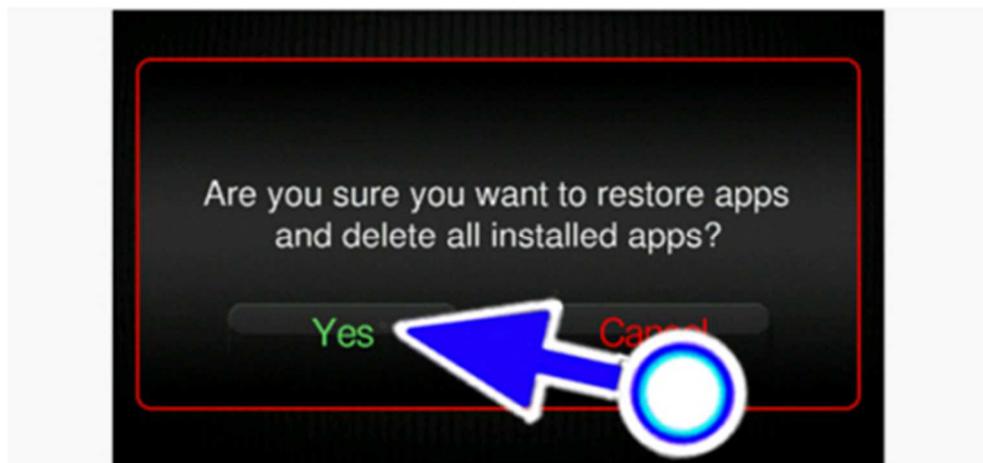
**Рис. 15**

- Появится экран подтверждения; нажмите Yes (Рис. 15), чтобы начать процедуру восстановления.

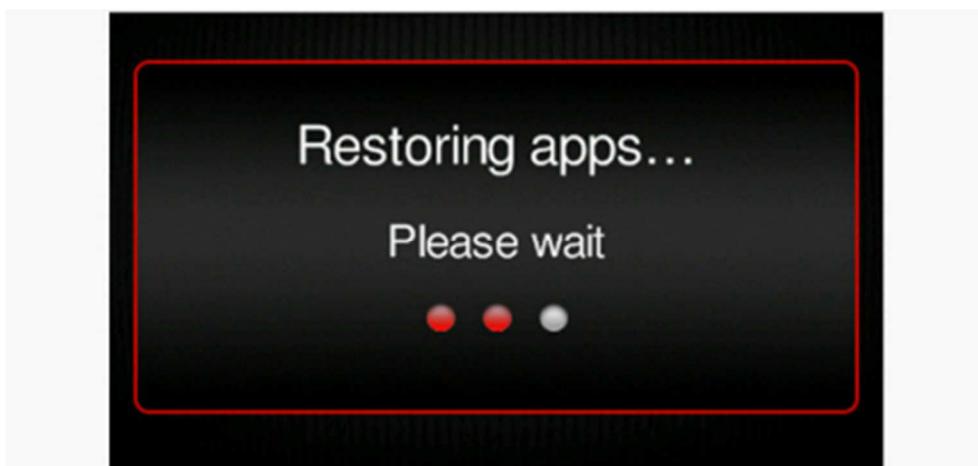
**Рис. 16**

- Процедура восстановления приложений включает в себя удаление уже существующих приложений (установленных с предыдущим ПО) и установку новых. Операция занимает от 30 до 40 секунд, во время которой отображается следующий экран (Рис. 16).

Если экран, как на Рис. 16, не появляется, повторите процедуру (нажмите кнопки настроек (settings), затем выберите Restore Apps - Next - Yes). Это может произойти при попытке восстановить приложения в первые секунды после включения радио.

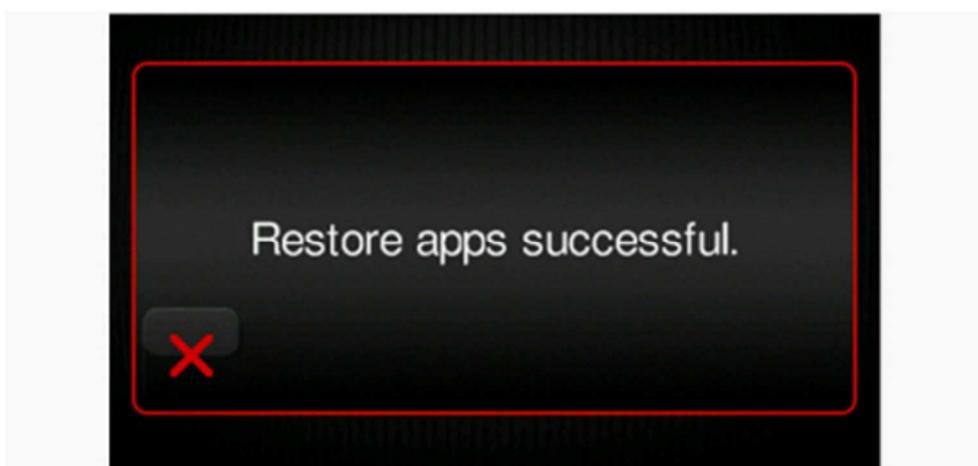
**Рис. 17**

- Дождитесь завершения процедуры Restore Apps, пока на дисплее не появится сообщение Restore Apps successful (восстановление приложений прошло успешно) (рис. 17).
- Переведите ключ на STOP.
