Service News (Новости сервиса)

Alfa Giulia

Версия: 2.0 T4 Mair (2.0 Turbo Petrol)

ТРУБА ВОЗВРАТА ОХЛАЖДАЮЩЕЙ ЖИДКОСТИ ОТ
ТУРБОКОМПРЕССОРА
Утечка охлаждающей жидкости – Сервисное решение

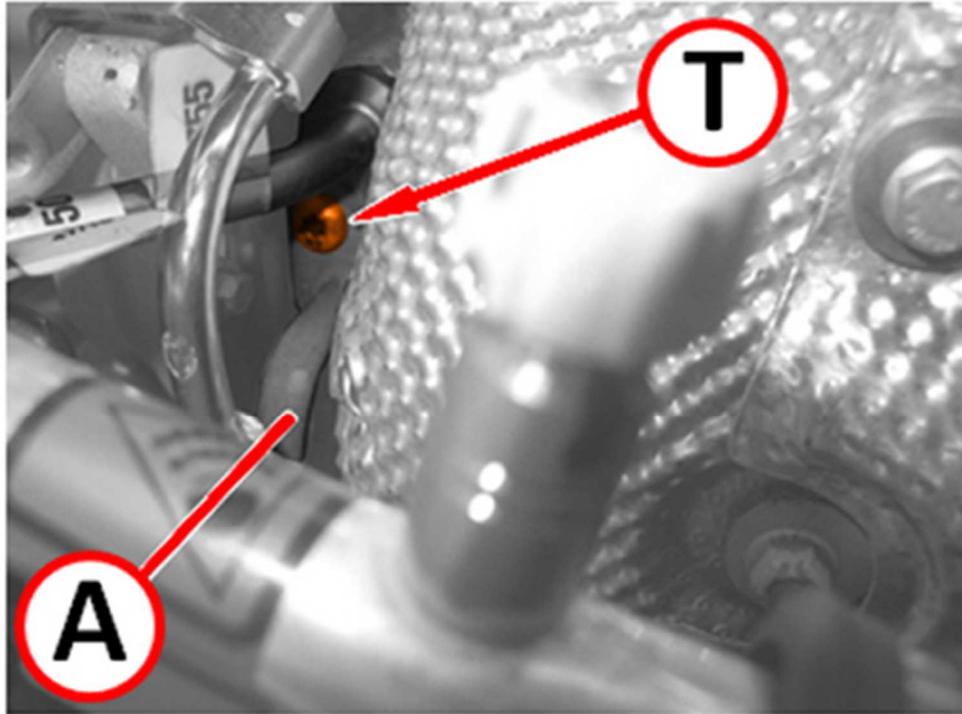
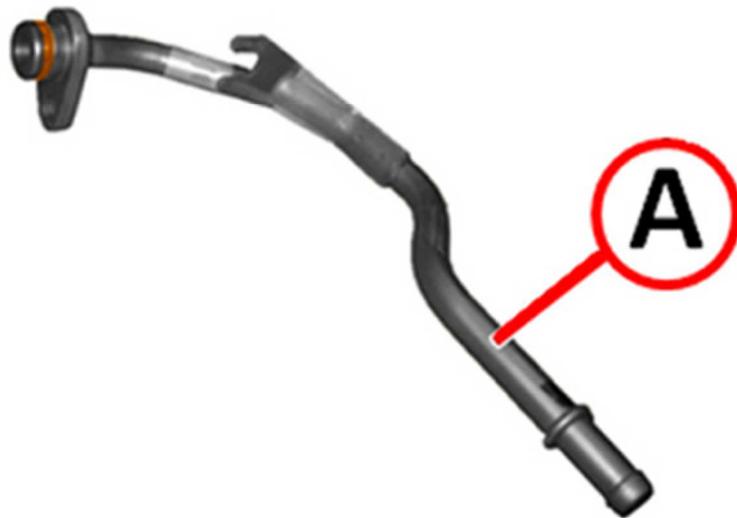
Рис. 1

Утечка охлаждающей жидкости из трубы возврата от турбокомпрессора.

Некачественное уплотнительное кольцо.

- Снимите трубу возврата охлаждающей жидкости (А - Рис. 1) от турбокомпрессора (Т) (см. процедуру Op. 1088L18 в Руководстве по техобслуживанию).

- Замените уплотнение (B – Рис. 1) на трубе (A) на новое уплотнение (C).
- Установите трубу возврата охлаждающей жидкости из турбокомпрессора (см. процедуру Op.1088L18 в Руководстве по техобслуживанию).
