Fiat 500L

3380 1 131 RG

РУЧНОЙ ТОРМОЗ

Недостаточный возврат троса – Сервисное решение

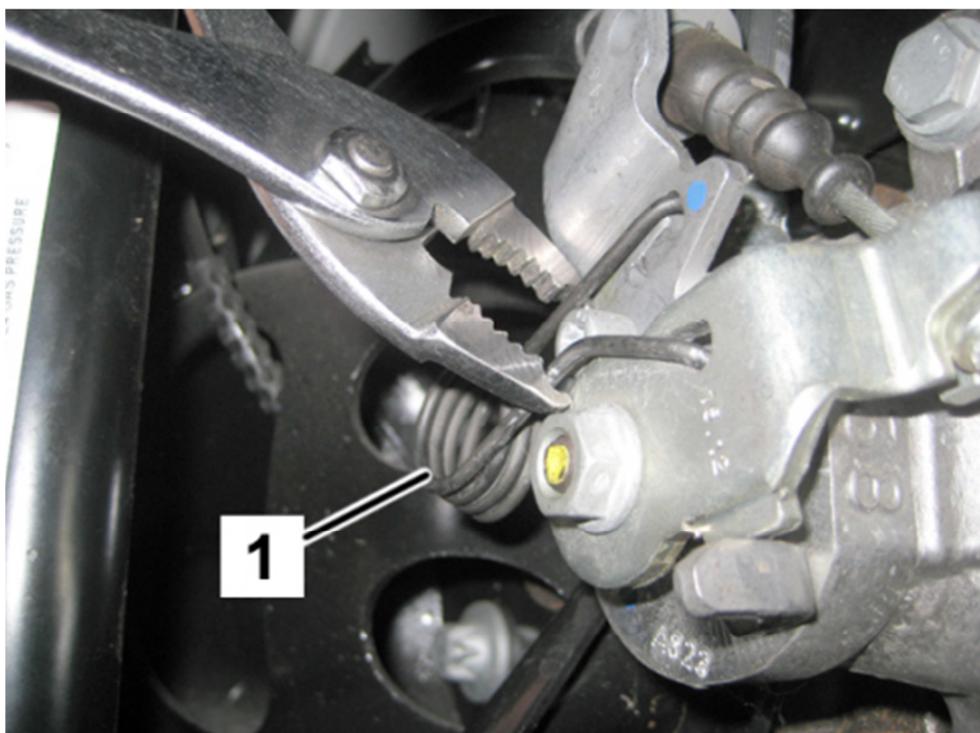
Рис. 1

- С помощью подходящих плоскогубцев сжать концы пружины (1 - Рис. 1) и снять ее с узла суппортов заднего тормоза.

После подтверждения жалобы клиента заменить оттяжные пружины на суппортах заднего тормоза в соответствии с технологическим циклом, приведенным ниже.

- Выполнить такую же операцию на другой стороне автомобиля.
