Ducato (250)

ДАТЧИКИ СИСТЕМЫ ABS НА ЗАДНИХ КОЛЕСАХ
Горит предупредительная лампочка системы ABS – Сервисное решение

33
08.11

Отменяет и заменяет SN 33.08.11 от 16/12/2011

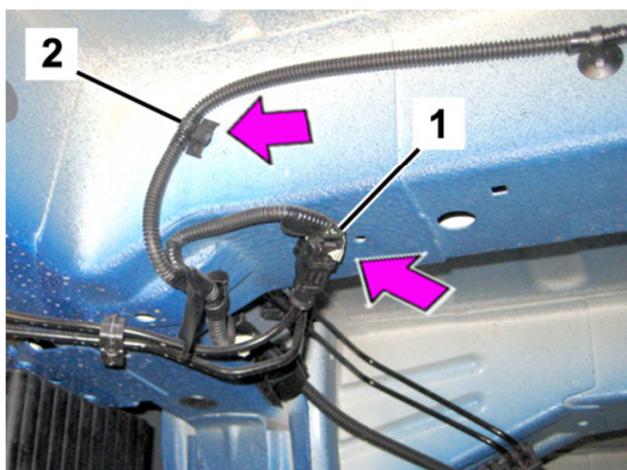
Рис. 1

- Снять разъем правого датчика ABS (1 - Рис. 1) и зажим (2) с защитного кожуха.

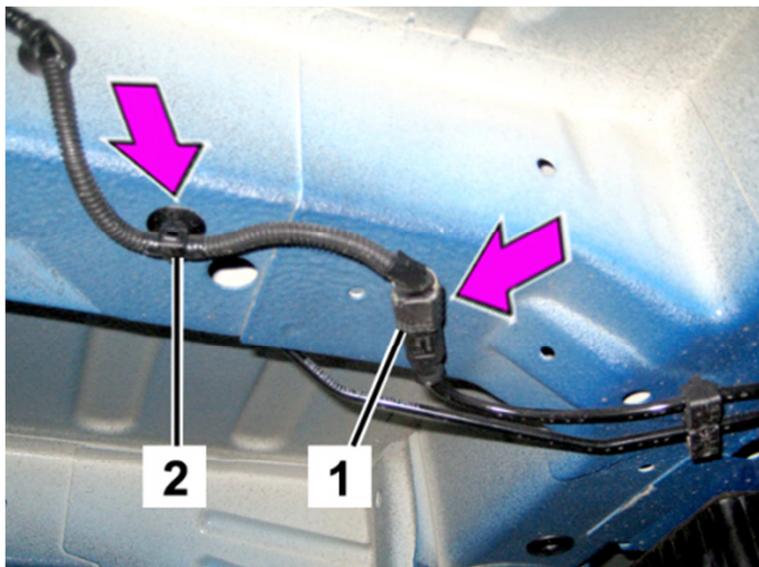
Рис. 2

- Снять разъем левого датчика ABS (1 - Рис. 2) и зажим (2) с защитного кожуха.

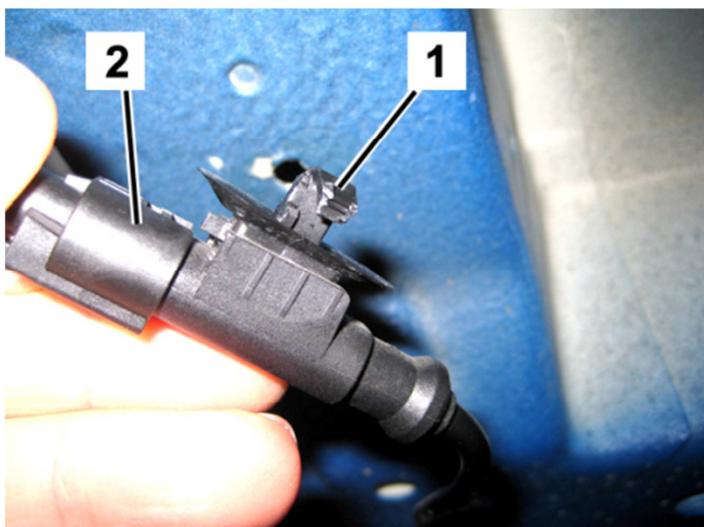
Рис. 3

- Снять зажим (1 - Рис. 3) с соединительного блока (2) правого датчика ABS и левого датчика ABS; заменить его на новый, полученный от отдела запчастей (Spare Part Dpt).

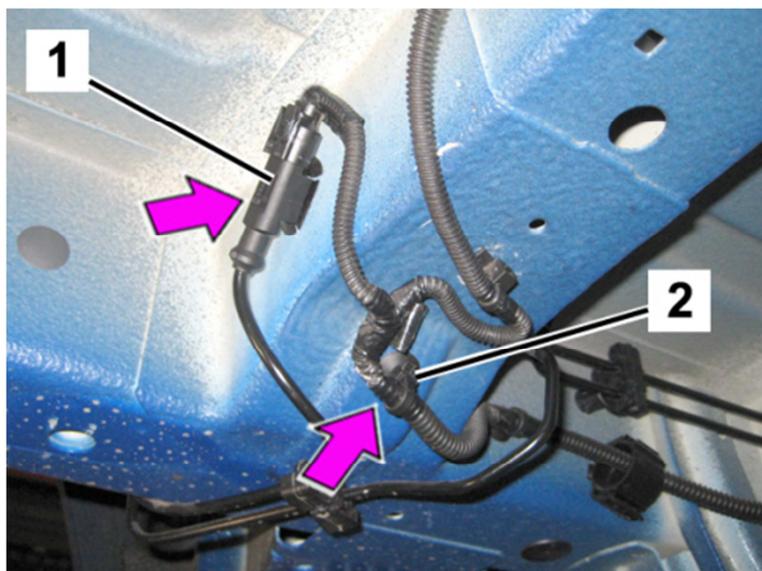
Рис. 4

- С левой стороны установить разъем (1 - Fig. 4) левого датчика ABS, закрепив его

- на кожухе со стороны траверсы, как показано на Рис. 4;
- Закрепить зажим проводки (2) в кожухе, ранее предназначенном для разъема датчика, уложив проводку, как показано на рисунке.

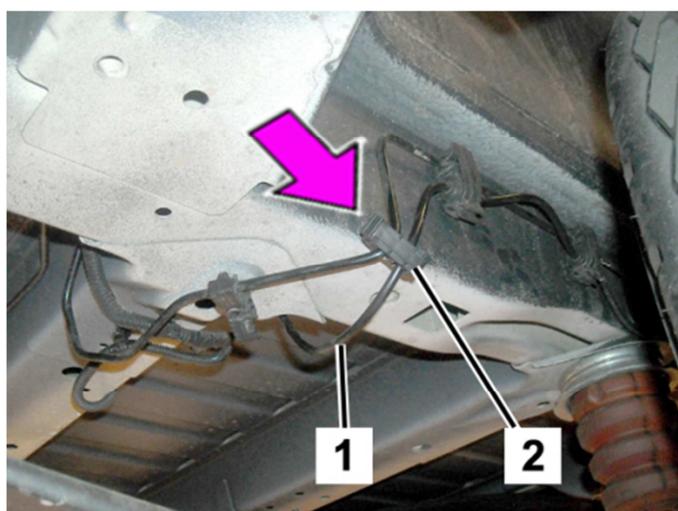
Рис. 5

- Закрепить кабель левого датчика ABS (1 - Рис. 5) новым зажимом (2) № 51715767, полученным от отдела запчастей (Spare Parts Dtp).

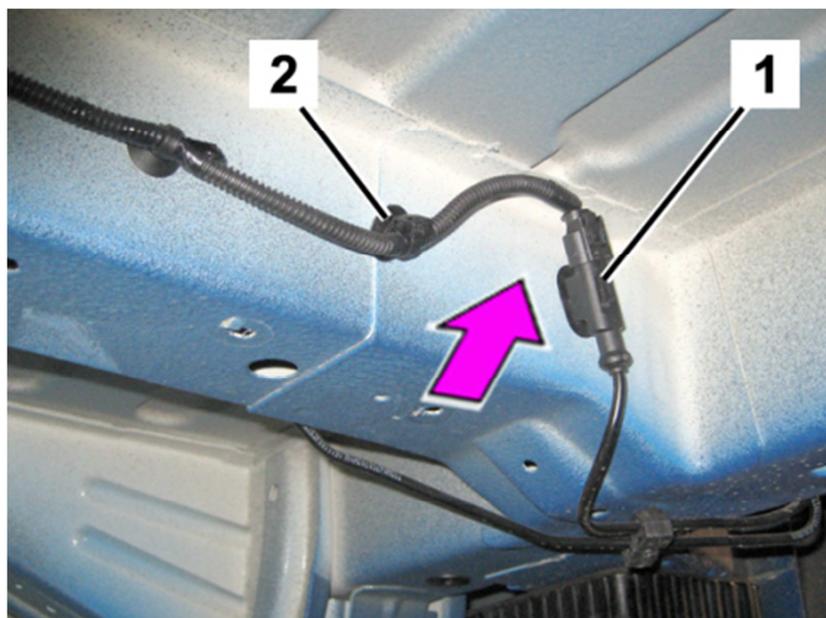
Рис. 6

- С правой стороны установить разъем (1 - Рис. 6) правого датчика ABS, закрепив его на кожухе со стороны траверсы, как показано на рисунке;

- Обрезать и удалить неиспользованный зажим (2).
