## Service News (Новости сервиса)

Ducato (250)

РАЗДВИЖНАЯ БОКОВАЯ ДВЕРЬ (SSD)

Сильный шум и трудное / невозможное открытие / закрытие дверей –  
Сервисное решение

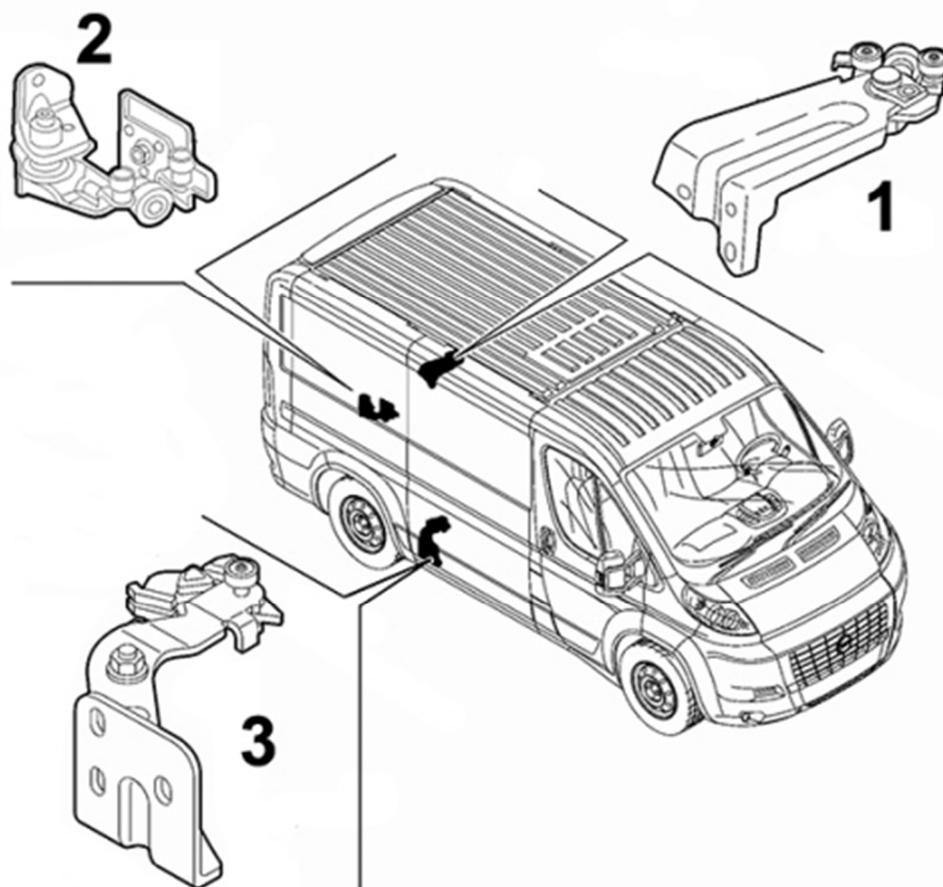
**Рис. 1**

- Оп. 7020C13 для верхнего устройства (1 – Рис. 1)
- Оп. 7020C17 для центрального устройства (2 – Рис. 1)
- Оп. 7020C24 для нижнего устройства (3 – Рис. 1)

Определите дефектное удерживающее и направляющее устройство боковой раздвижной двери и замените его, ознакомившись со следующими операциями в руководстве по техобслуживанию:

После замены проверьте центровку и профилирование двери, см. бюллетень SN 70.14.08

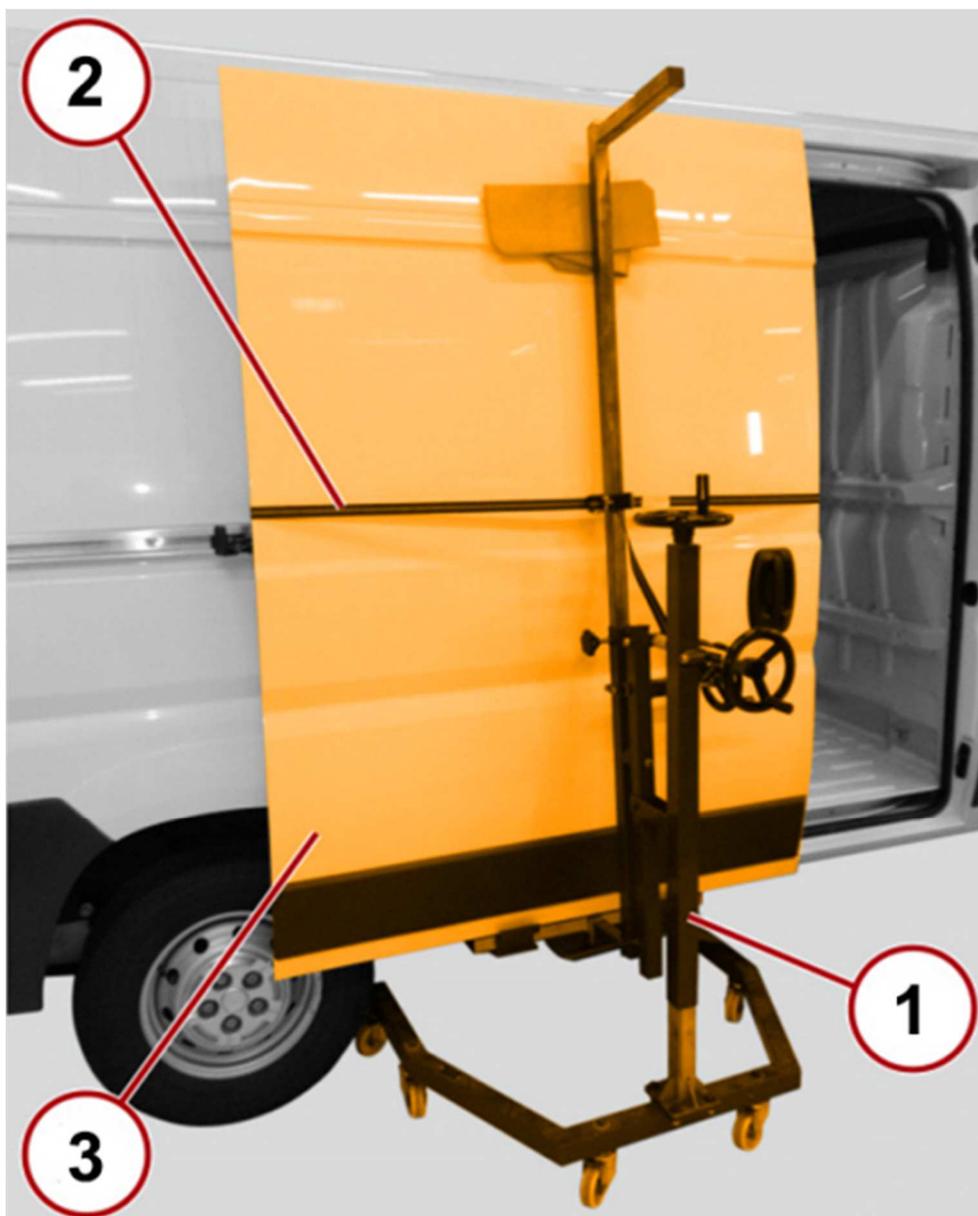
Рис. 1 – Демонтаж двери

- С помощью специального удерживающего устройства (1 - Рис. 1) и ремня (2), снимите раздвижную боковую дверь (3) (см. процедуру 7210L50 в руководстве по техобслуживанию).

1. Удерживающее устройство
2. Ремень
3. Раздвижная боковая дверь (SSD)

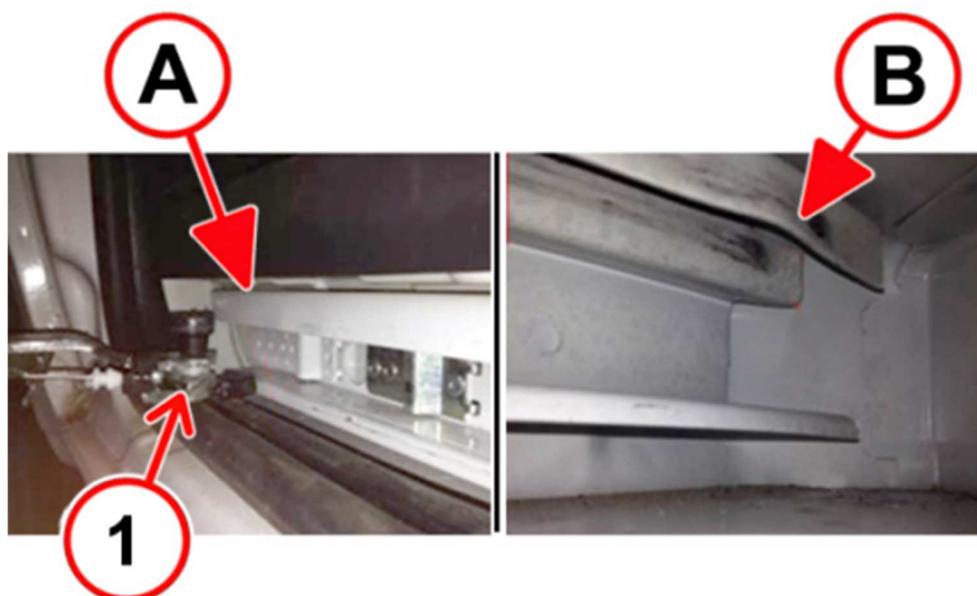
**Рис. 2 – Деформации нижней направляющей**

На Рис. 2 показаны деформации соответственно в задней части (А) и передней (В).

1. Нижняя каретка снаружи направляющей

А. Деформация задней направляющей

В. Деформация передней направляющей

- Проверьте 3 направляющие: нижнюю, среднюю и верхнюю; особенно в передней и задней части нижней направляющей.
- В случае деформации восстановите правильный профиль нижней и верхней направляющих и, если необходимо, замените на средней направляющей соответствующие прокладки и крепежные гайки (см. процедуру 7201С23 руководства по техобслуживанию).

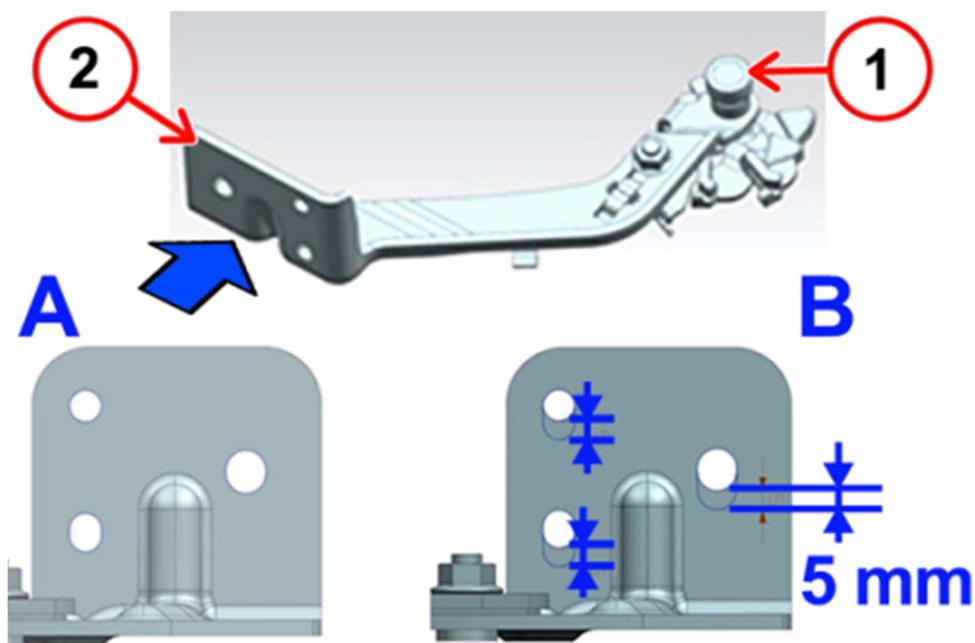
**Рис. 3 – Прорезка отверстия крепления нижней каретки**

- Если каретки соответствующие и не требуют замены, прорежьте отверстия на пластине (2 - Рис. 3), которая крепит нижнюю каретку (1) к двери, соблюдая размеры, показанные на фрагменте В.
- Восстановите лакокрасочное покрытие, как показано в соответствующем разделе ниже.

- 1 – Нижняя каретка
- 2 – Пластина крепления каретки к двери
- A – Пластина (до прорезки отверстия)
- B – Размеры прорезки отверстия

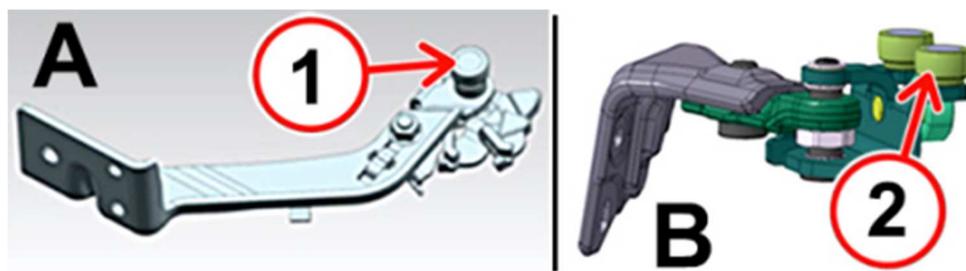
**Рис. 4**

- Если необходимо заменить каретки, до их установки на машине проверьте, как скользит ролик (1 - Рис. 4) новой нижней каретки (A) или ролики (2) новой верхней каретки (B) в своих направляющих, и убедитесь, что они скользят свободно вдоль всей длины направляющей как на прямых, так и на кривых участках.

- 1 – Ролик нижней каретки
- 2 – Ролик верхней каретки
- A – Нижняя каретка
- B – Верхняя каретка

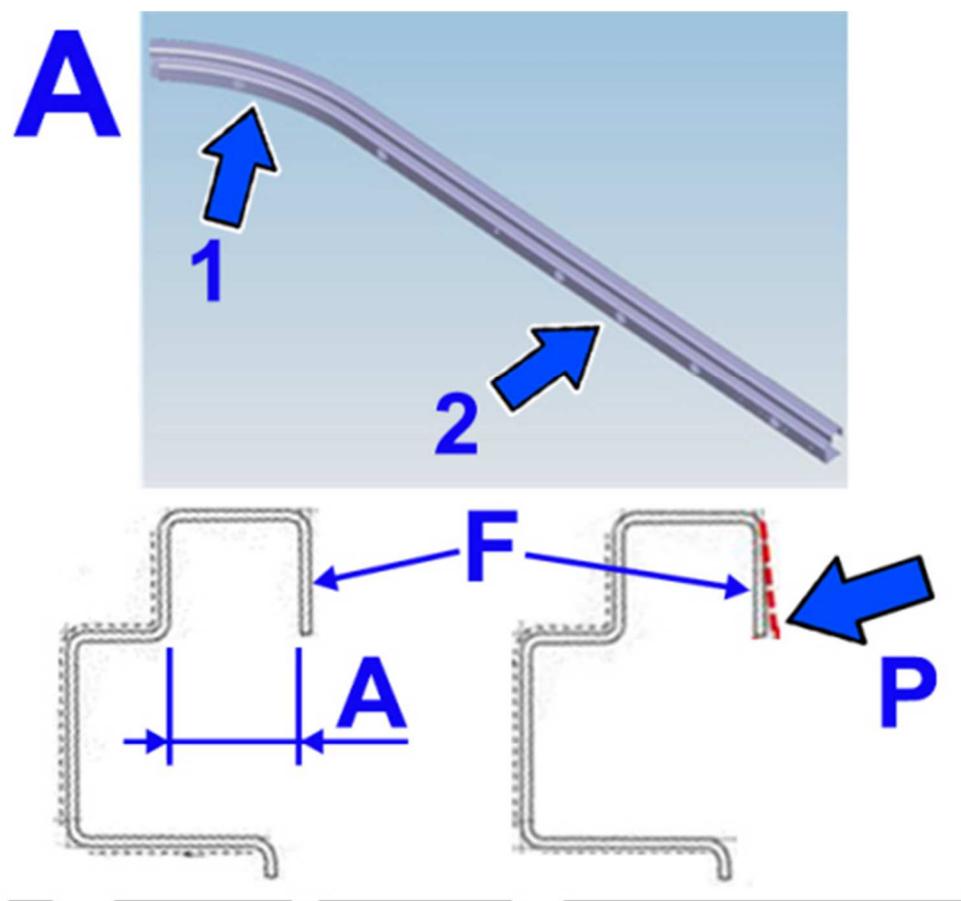
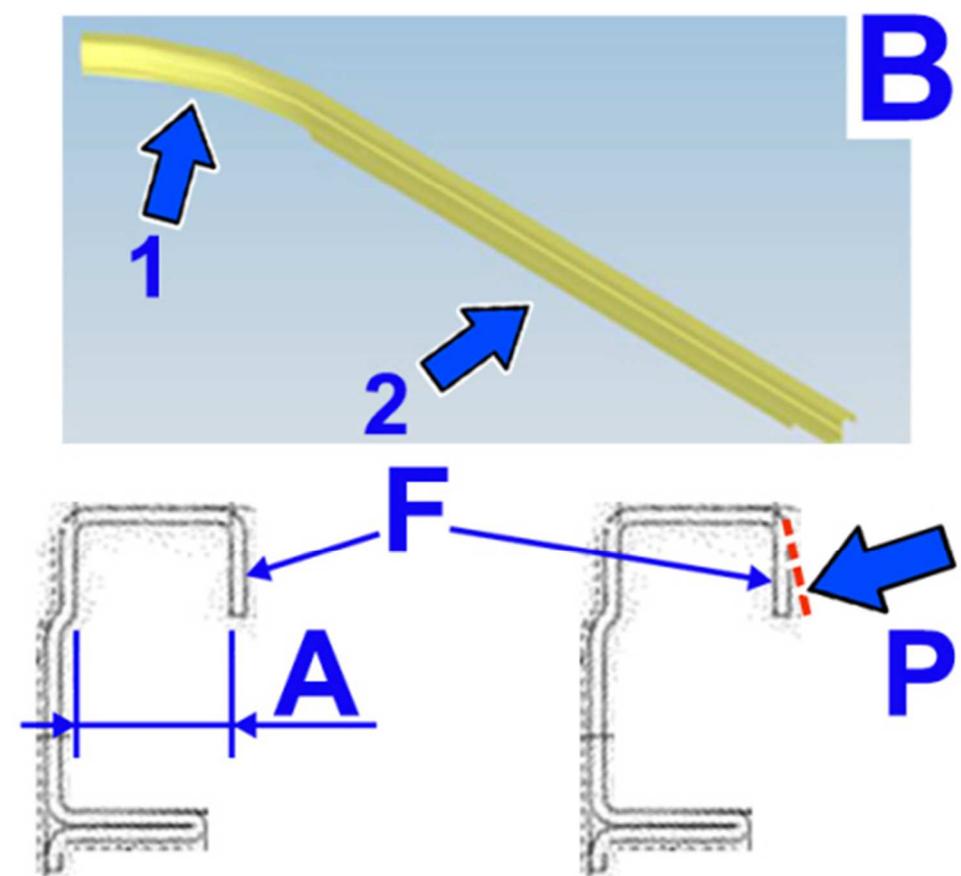
**Рис. 5 – Размеры нижней и верхней направляющих**

- В случае возникновения трудностей / заклинивания при скольжении роликов в направляющих, расширьте бортик (F - Рис. 5), чтобы участок не имел деформаций / волнистости и соответствовал значениям, указанным в таблице и на Рис. 5 ниже.

<b>Кривой участок (1)</b>	<b>Прямой участок (2)</b>
<b>Внутренние размеры нижней направляющей (А) (мм)</b>	21,5 (-0,2/-0,4)	21,3 -0,1/+0,4
<b>Внутренние размеры верхней направляющей (В) (мм)</b>	21,5 (-0,2/-0,4)	21,3 -0,1/+0,4
<b>Параллельность (Р) (обе направляющие) (мм)</b>	Максимально допустимое значение: 0,25 (на конце бортика)

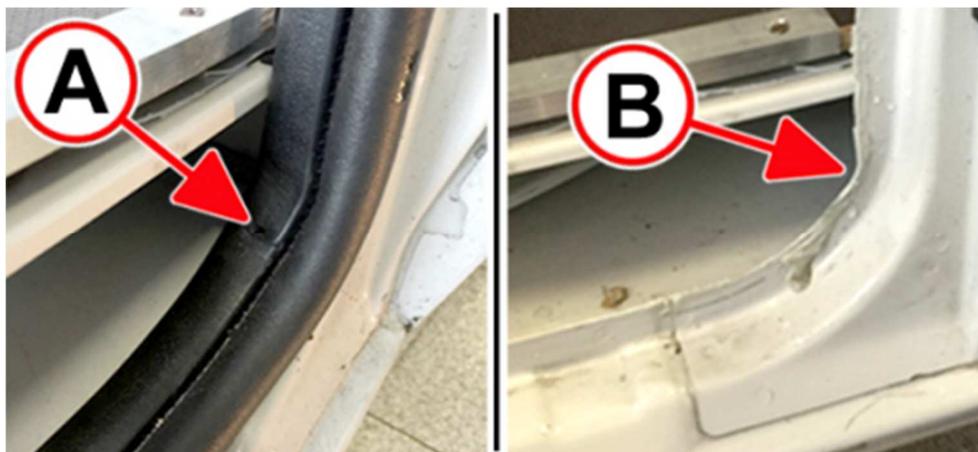
**Рис. 6**

- Проверьте, нет ли повреждений, вызванных сходом каретки, и восстановите соответствие. На Рис. 6 показаны два примера возможного повреждения: обрыв уплотнения двери (А) и деформация бортика (В) под уплотнением.

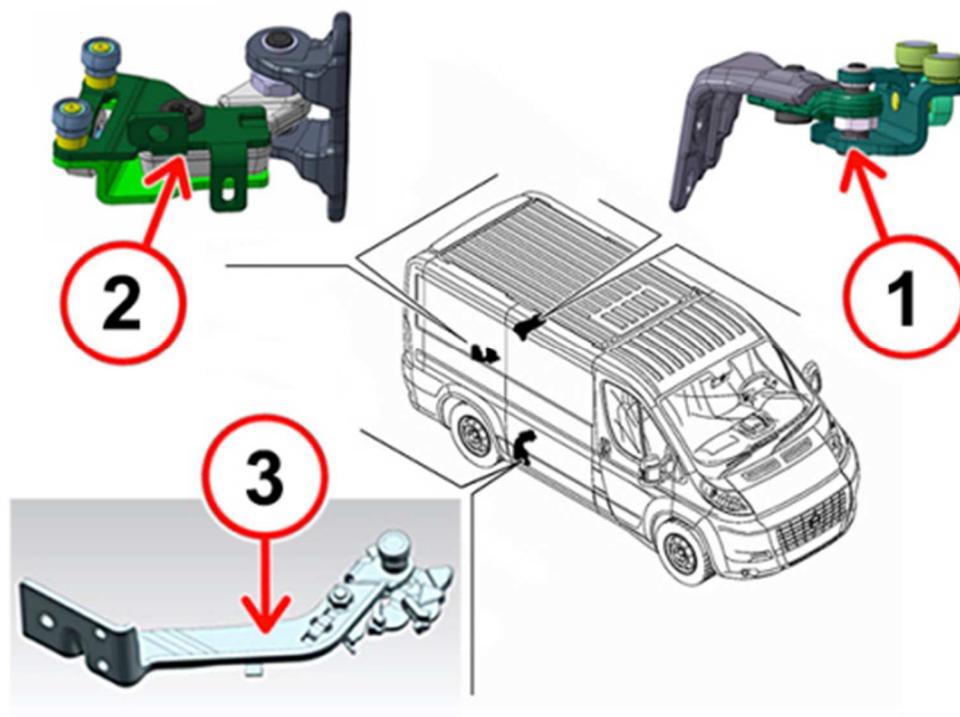
**Рис. 7**

- Оп. 7020С13 для верхнего устройства (1 – Рис. 7)
- Оп. 7020С17 для среднего устройства (2 – Рис. 7)
- Оп. 7020С24 для нижнего устройства (3 – Рис. 7)

После окончания ремонта замените 3 каретки дефектной раздвижной двери, консультируясь со следующими процедурами руководства по техобслуживанию:

После замены проверьте центровку и профилирование раздвижных боковых дверей, консультируясь с процедурой 7020С04 руководства по техобслуживанию.
