## Service News (Новости сервиса)

Ducato (290)

**ГЛАВНЫЙ ПРЕДОХРАНИТЕЛЬ CAL.5 (КОРОБКА  
ПРЕДОХРАНИТЕЛЕЙ НА АККУМУЛЯТОРЕ)  
Пропуск воспламенения двигателя – Сервисное решение**

005.16

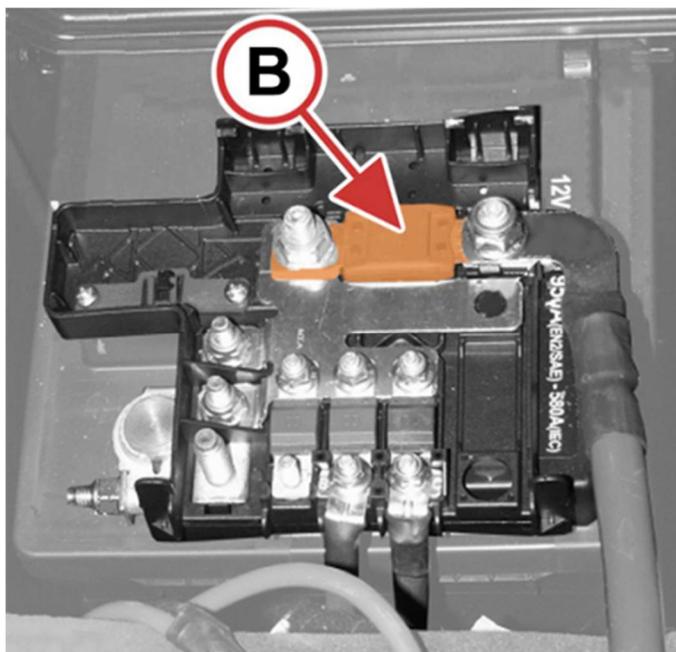
**Рис. 2**

- Снимите защитную крышку с коробки предохранителей Maxi Fuse на аккумуляторе и визуально проверьте целостность предохранителя CAL.5 (В - Рис. 2).

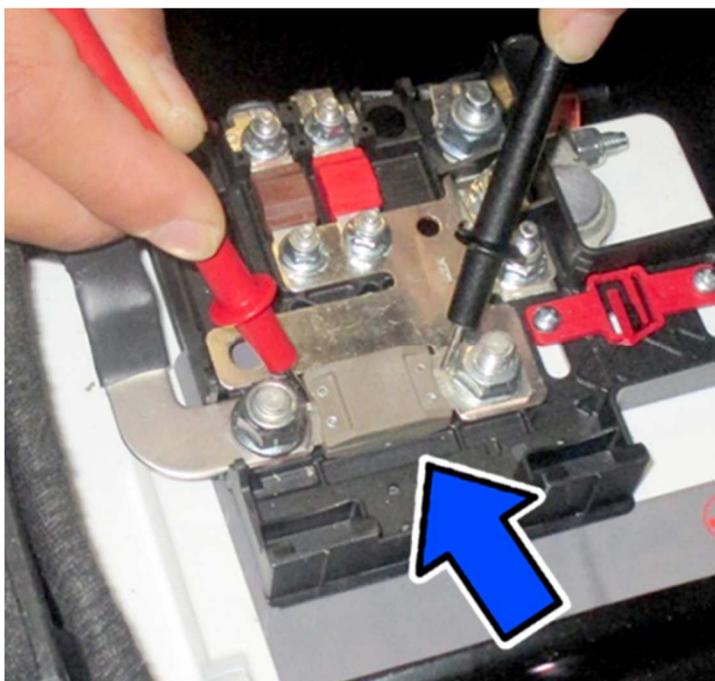
**Рис. 3**

- Проверьте целостность цепи CAL.5 предохранителя с помощью тестера (рис. 3), и замените его, если она отсутствует.

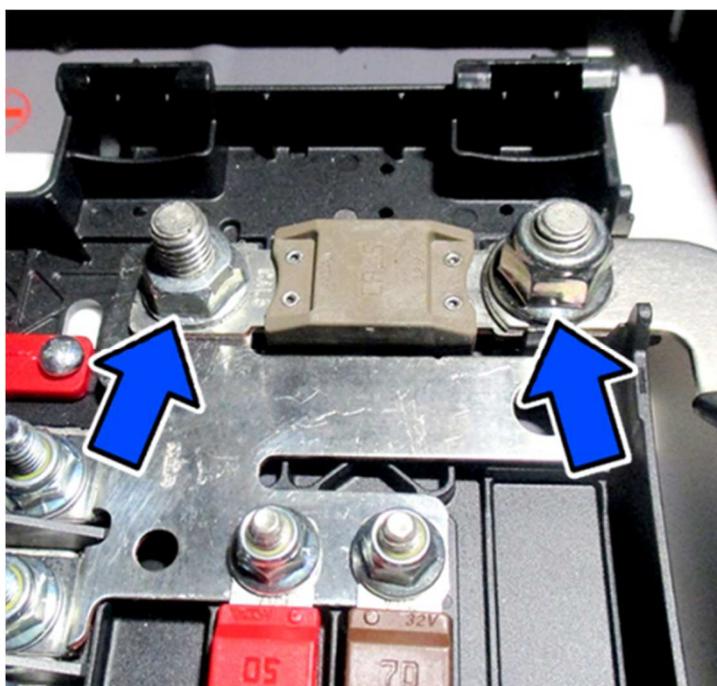
Рис. 4

- Открутите две крепежные гайки (Рис. 4) и снимите предохранитель.

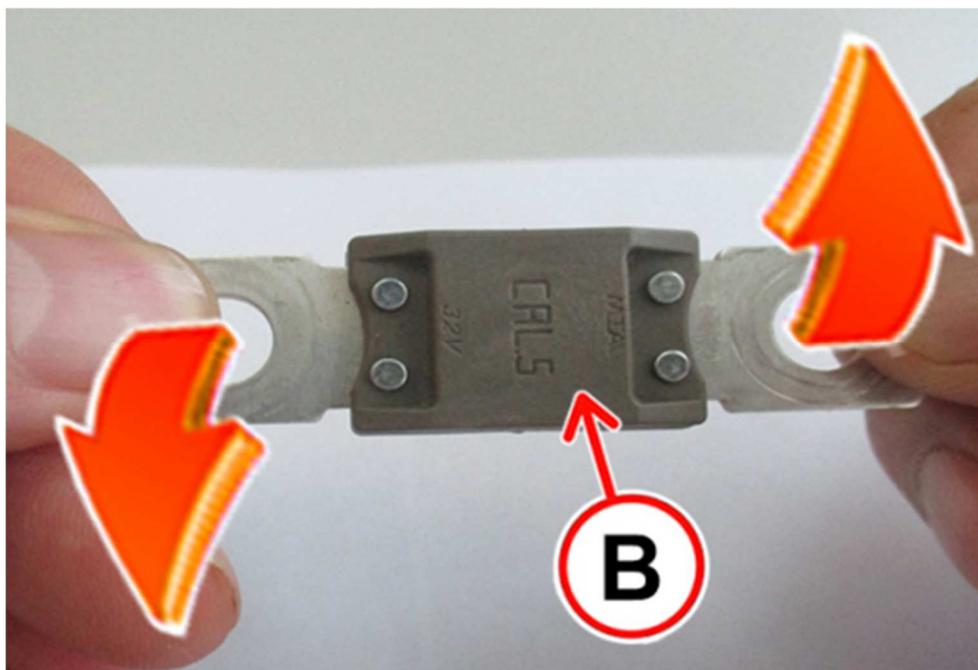
Рис. 5

- Попробуйте на предохранителе CAL.5, который был снят (В – Рис. 5), слегка провернуть клеммы, как на Рис. 5; если клеммы двигаются, то это подтверждает, что предохранитель CAL.5 перегорел и требует замены.

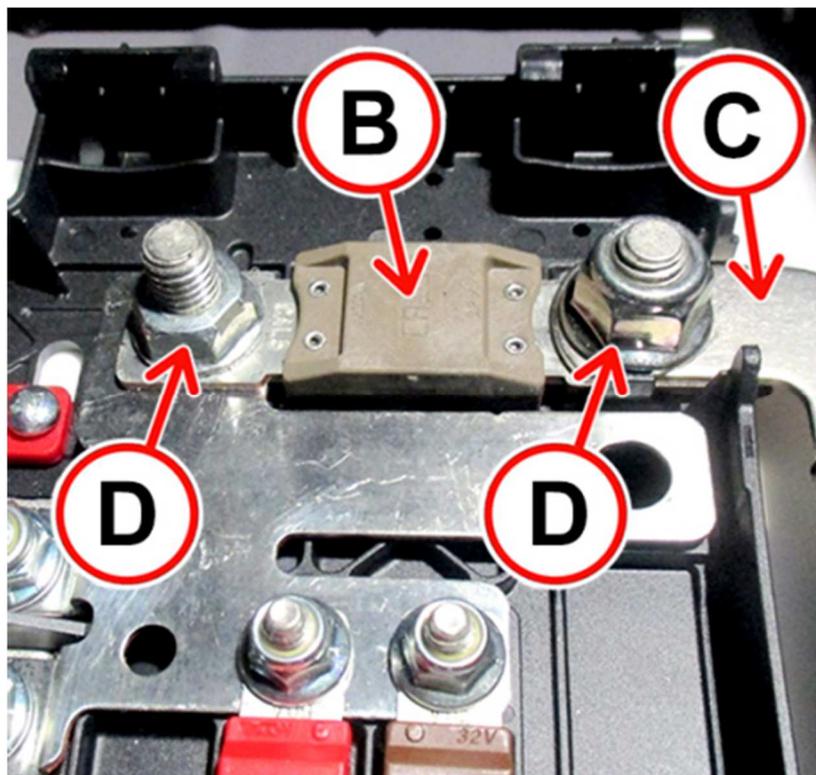
Рис. 6

- Получите новый предохранитель (Megaval.500) и вставьте его по месту (B – Рис. 6).
- Подсоедините электрическое соединение (C – Рис. 6), закрутите две крепежные гайки (D) и затяните их усилием 1,1 daNm.
