## Service News (Новости сервиса)

Ducato (250 и 290)

РАЗДВИЖНАЯ БОКОВАЯ ДВЕРЬ (SSD)  
Затрудненное скольжение/блокировка – Сервисное решение

70
003.16

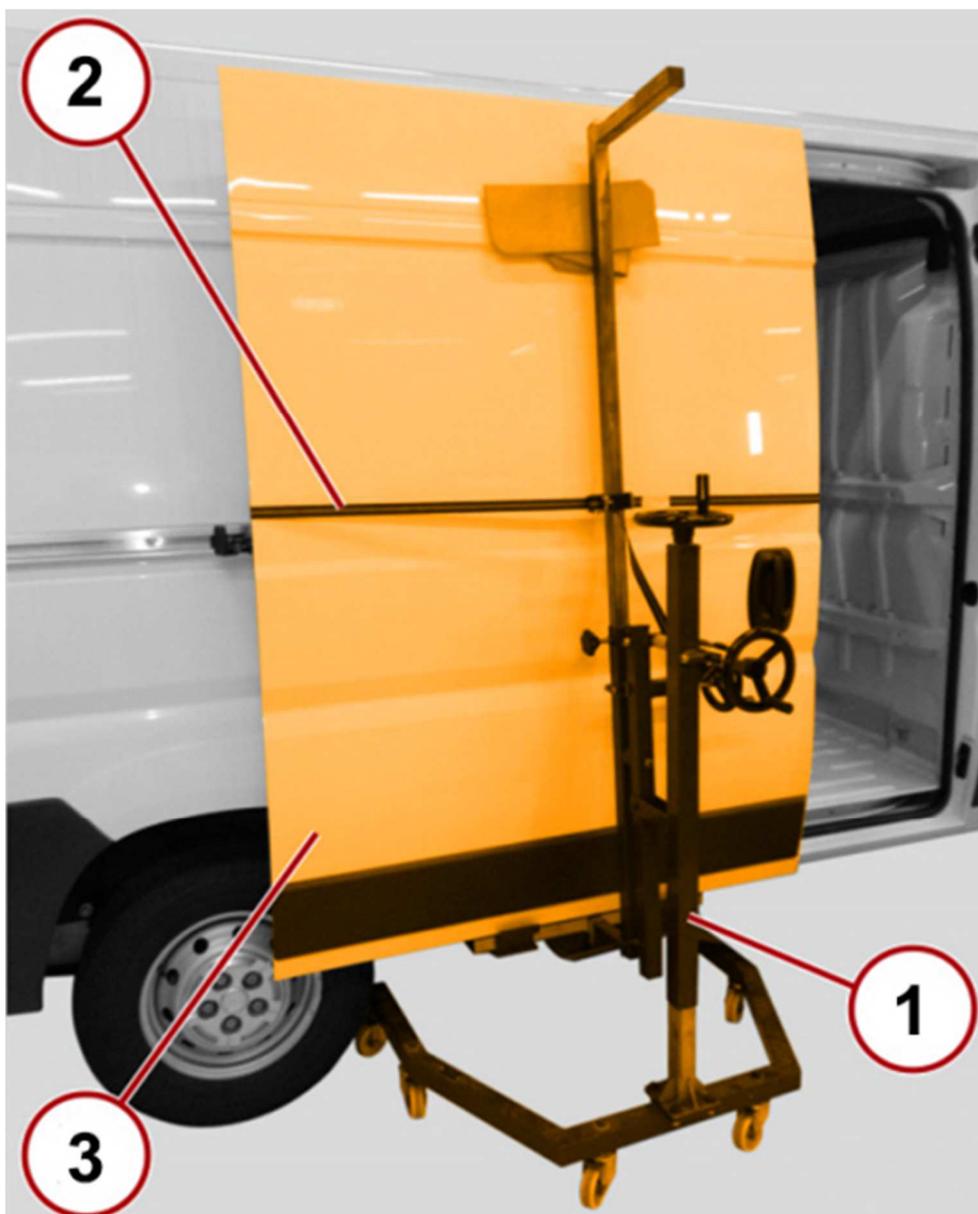
Рис. 1 – Демонтаж раздвижной боковой двери (SSD)

- С помощью специального фиксатора (1 - Рис. 1) и стропа (2) снимите раздвижную дверь (3) (см. процедуру 7210L50 руководства по техобслуживанию).

1. Фиксатор
2. Строп
3. Раздвижная боковая дверь (SSD)

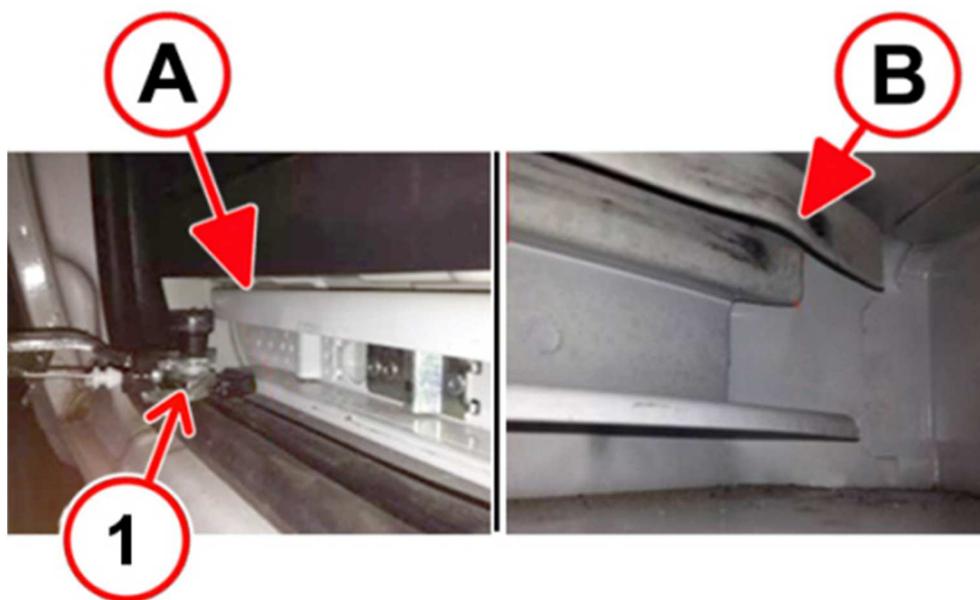
**Рис. 2 – Деформация нижней направляющей**

На Рис. 2 показаны деформации соответственно в задней (А) и передней (В) части.

1. Нижняя каретка вышла из направляющей

А. Деформация задней направляющей

В. Деформация передней направляющей

- Произведите осмотр 3 направляющих: нижней, средней и верхней; в частности, в области передней и задней части нижней направляющей.
- В случае деформации, восстановите правильный профиль нижней и верхней направляющих и, при необходимости, замените среднюю направляющую с соответствующими прокладками и крепежными гайками (см. процедуру 7020C23 Руководства по техобслуживанию).

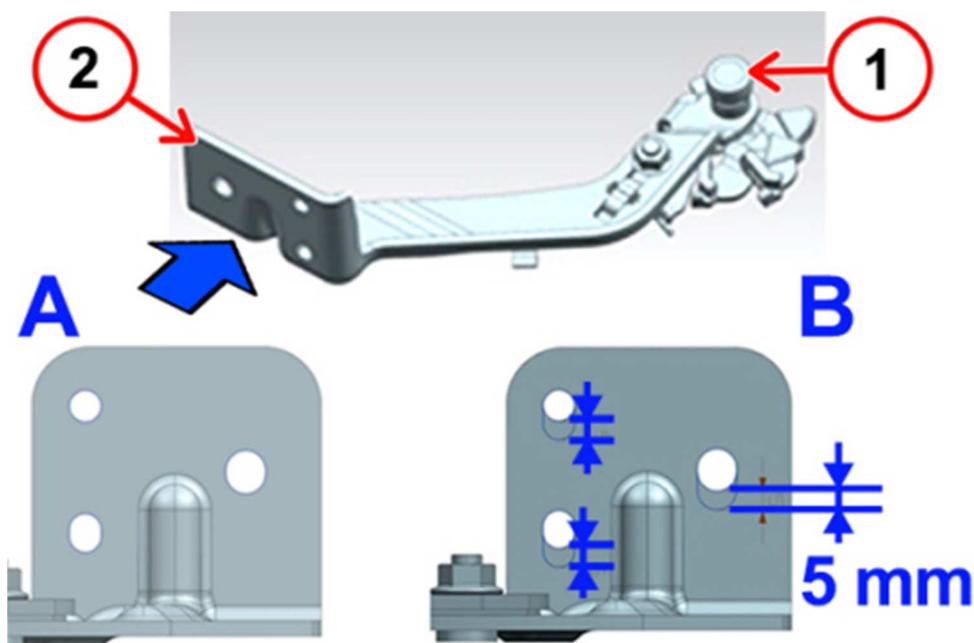
**Рис. 3 – Просверливание крепежного отверстия нижней каретки**

- Если каретки соответствующие и не нуждаются в замене, совместите отверстия на пластине (2 - Рис. 3), зафиксировав нижнюю каретку (1) на двери, соблюдая размеры, указанные в фрагменте В.
- Восстановите окраску, как показано в специальном разделе ниже.

- 1 – Нижняя каретка
- 2 – Пластина крепления каретки к двери
- A – Пластина (перед просверливанием отверстия)
- B – Размеры прорезаемого отверстия

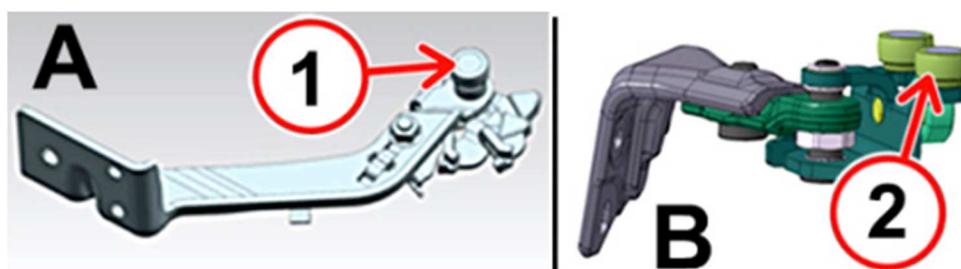
Рис. 4

- Если каретки должны быть заменены, перед установкой их на машине подвигайте ролик (1 - Рис. 4) новой нижней каретки (A) или ролики (2) новой верхней каретки (B) в их направляющих, проверив, что они могут свободно скользить по всей длине направляющей, как по прямым, так и по изогнутым участкам.

- 1 – Нижний поддерживающий ролик
- 2 – Верхний поддерживающий ролик
- A – Нижняя каретка
- B – Верхняя каретка

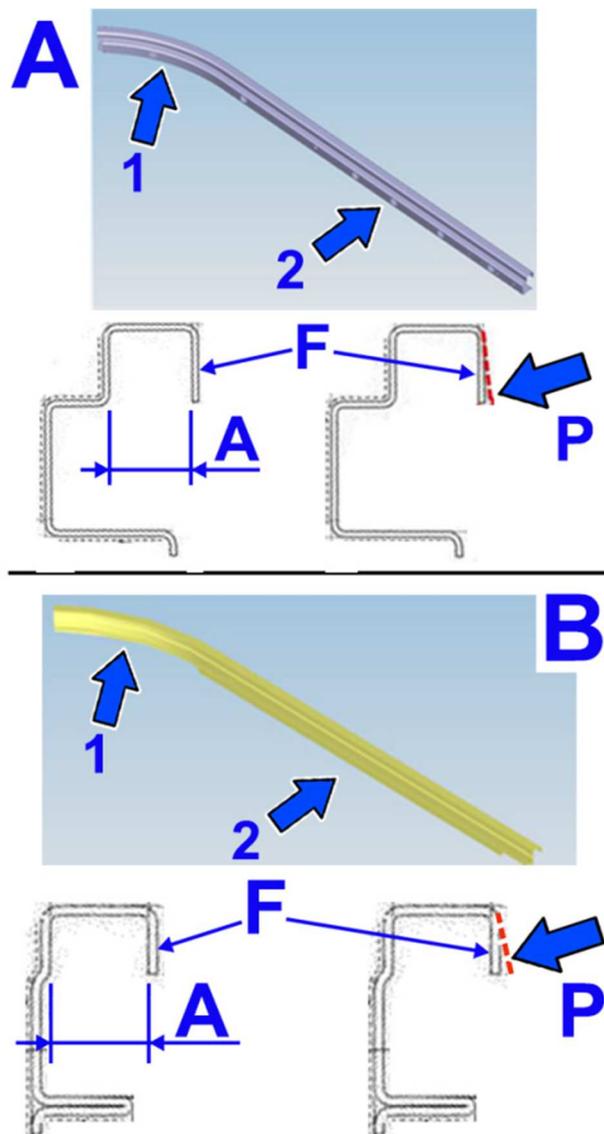
Рис. 5 – Размеры верхней и нижней направляющих

- В случае возникновения затруднений/заклинивания при скольжении роликов в направляющих, расширьте ушко (F - Рис. 5) так, чтобы участок не имел деформаций/волнистости и соответствовал значениям, указанным в таблице и на Рис. 5 ниже.

Изогнутый участок (1)	Прямой участок (2)
Внутренние размеры нижней направляющей (А) (мм)	21.5 (-0.2/-0.4)	21.3 -0.1/+0.4
Внутренние размеры верхней направляющей (В) (мм)	21.5 (-0.2/-0.4)	21.3 -0.1/+0.4
Параллельность (Р) (обеих направляющих) (мм)	Максимально допустимое значение: 0,25 (на конце ушка)

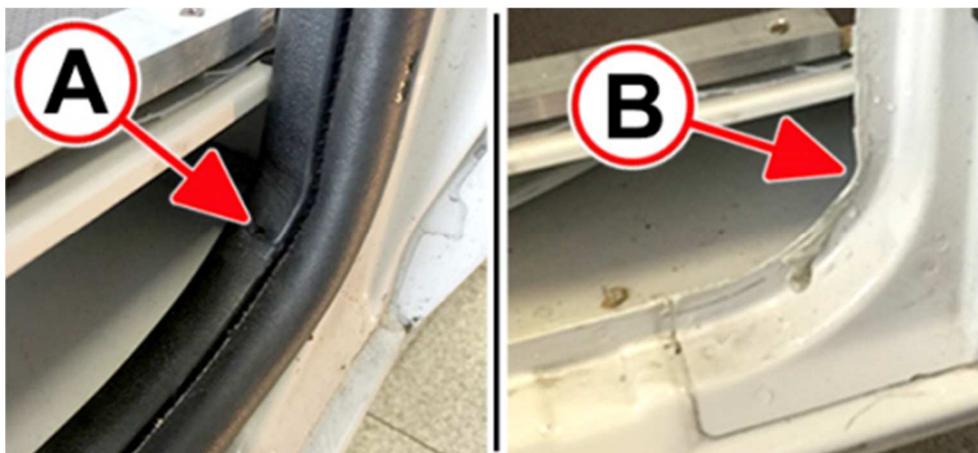
- Проверьте, нет ли повреждений, вызванных сходом каретки из направляющей, и восстановите соответствие. На Рис. 6 показаны два примера возможного повреждения: обрыв уплотнения двери (А) и загиб бортика (В) под уплотнением.

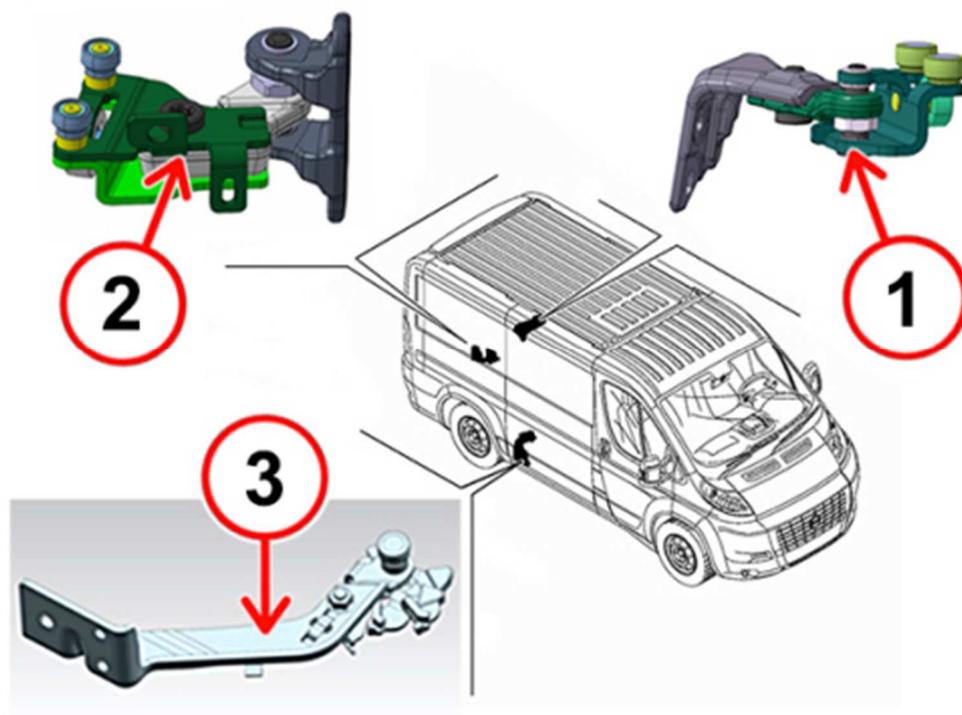
Рис. 7

- Ор. 7020С13 для верхнего устройства (1 – Рис. 7)
- Ор. 7020С17 для среднего устройства (2 – Рис. 7)
- Ор. 7020С24 для нижнего устройства (3 – Рис. 7)

По окончании ремонта, замените 3 направляющие и каретки на неисправной раздвижной боковой двери, см. следующие процедуры в Руководстве по техобслуживанию:

После замены, проверьте центровку и профилирование боковой двери, см. процедуру 7020С04 Руководства по техобслуживанию.
