Fiat 500X

5020 1 201 RD

БЛОК УПРАВЛЕНИЯ ОБОГРЕВАТЕЛЕМ
Сбой в работе - Сервисное решение

50
04.15

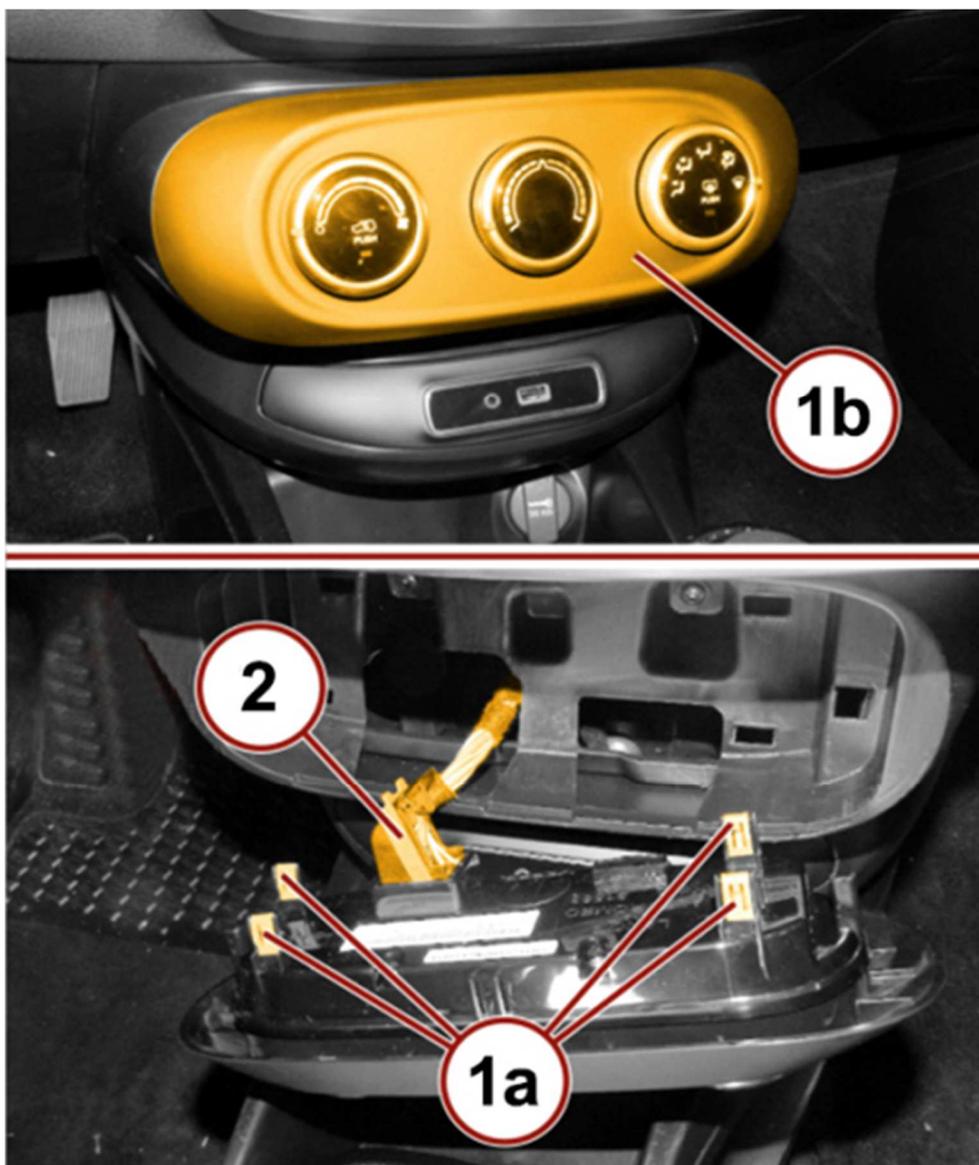
Рис. 1

Блокировка блока управления обогревателем и последующий сбой в работе системы с отключением индикаторов на приборной панели.

- Отсоедините отрицательную клемму аккумулятора.
- С помощью специального ножа (инструмент № 1878077000) отцепите верхние и нижние фиксаторы (1a - Рис. 1) и выверните блок управления (1b).
- Отсоедините электрическое соединение (2 - Рис.1) и снимите блок управления обогревателем.
- Получите от Запчастей новый блок управления и установите его в порядке, обратном снятию.
