## Te.Se.O. Bulletins (Бюллетени Te.Se.O.)

Alfa Stelvio (630)

9910121 1 AE 0.70 Дверное зеркало не функционирует

014.17

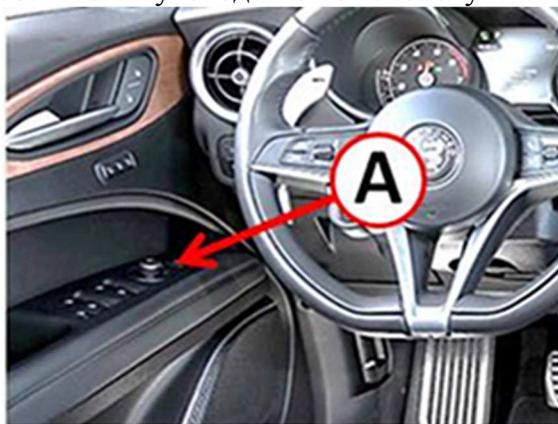
**Рисунок 1**

- Снимите устройство регулировки зеркалом (A – Рис. 1) в соответствии с процедурой Op. 7005M15 в Руководстве по техобслуживанию:

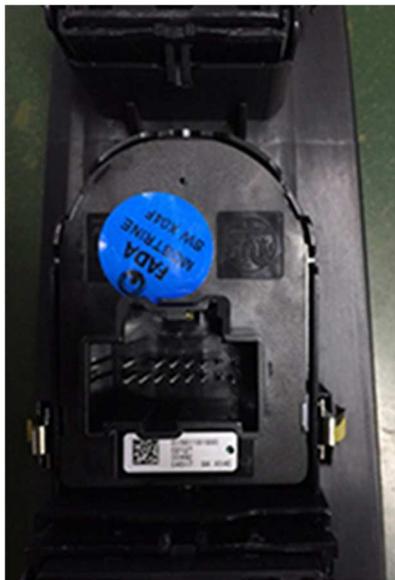
**Рисунок 2**

- Проверьте, имеет ли устройство регулировки дверного зеркала (P/N 156118199) **синий ярлык**, как показано на Рис. 2:

- Приложите фото, показывающее **данный модуль** (в независимости имеется синий ярлык или нет), к запросу.
- **Укажите следующую информацию в запросе:**
  - - i. Имелся ли синий ярлык **или нет**
  - - ii. Была ли обнаружена ошибка DTC

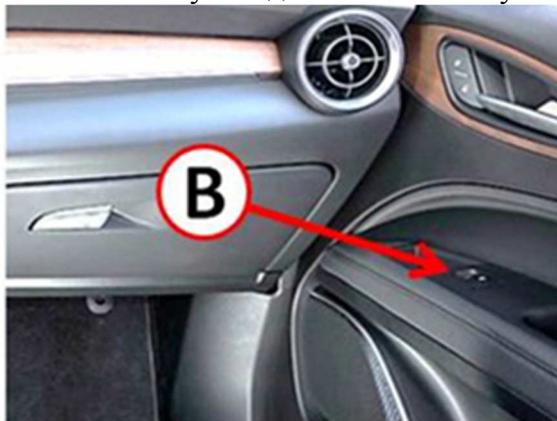
Рисунок 3

- Снимите переключатель окна со стороны пассажира (B - Рис. 3) в соответствии с процедурой Op. 7005M15 в Руководстве по техобслуживанию:

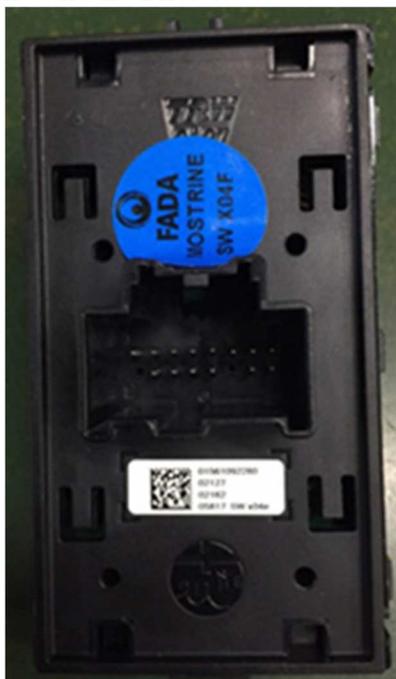
Рисунок 4

- Проверьте, имеет ли устройство регулировки дверного зеркала (P/N 156119257) **синий ярлык**, как показано на Рис. 4:

- Приложите фото, показывающее **данный модуль** (в независимости имеется синий ярлык или нет), к запросу.
- **Укажите следующую информацию в запросе:**
  - - i. Имелся ли синий ярлык **или нет**
  - - ii. Была ли обнаружена ошибка DTC
- Следуйте инструкциям, предоставленным Автоторино.

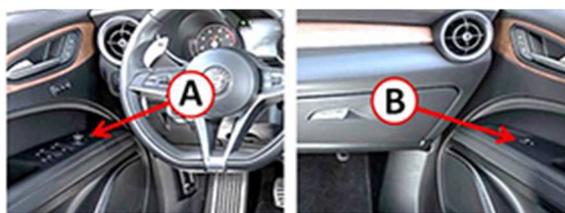
**Рисунок 5**

- Снимите устройство регулировки дверного зеркала (A – Рис. 5) и переключатель окна со стороны пассажира (B) в соответствии со следующими процедурами (Op.) в Руководстве по техобслуживанию:
  - - Op. 7005M12 для переключателя окна со стороны пассажира.
  - - Op. 7005M15 для устройства регулировки дверного зеркала.

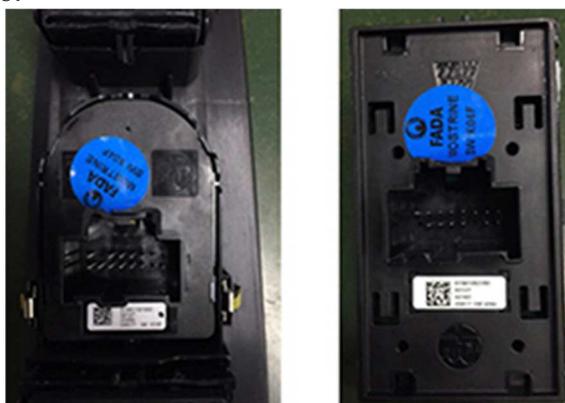
**Рисунок 6**

- Проверьте, имеют ли устройства (P/N 156118199 и 156119257) **синий ярлык**, как показано на Рис. 6:

- Приложите фото, показывающее **данные модули**, к запросу.
- **Укажите следующую информацию в запросе:**
  - - i. Имелся ли синий ярлык или нет
  - - ii. Была ли обнаружена ошибка DTC
- Следуйте инструкциям, предоставленным Автоторино.
