Service News (Новости сервиса)

502/503 Fiat Fullback Версия: 2.4JTD с механической КПП

Отключение третьей передачи во время движения – Сервисное решение

21
001.17

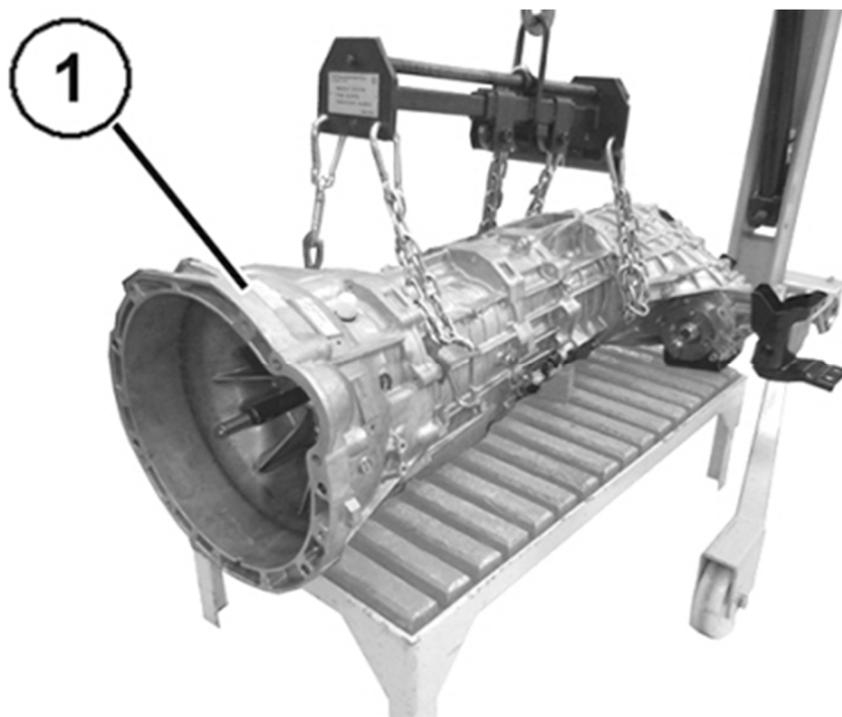
Рис. 1

- Снимите коробку передач (1 - Рис.1) с автомобиля (см. Ор. 2110A10).

- Замените опору третьей передачи новыми компонентами, входящими в комплект; для выполнения этой операции, см. инструкции в Ор. 2110A09 Руководства по обслуживанию.
- Проведите тест-драйв, чтобы подтвердить, что неисправность была устранена.
