FCA Italy S.p.A.

ЗАКАЗ 5963 – Сервисная кампания

Модель: Fiat 500

- Обновление программного обеспечения радио VP2

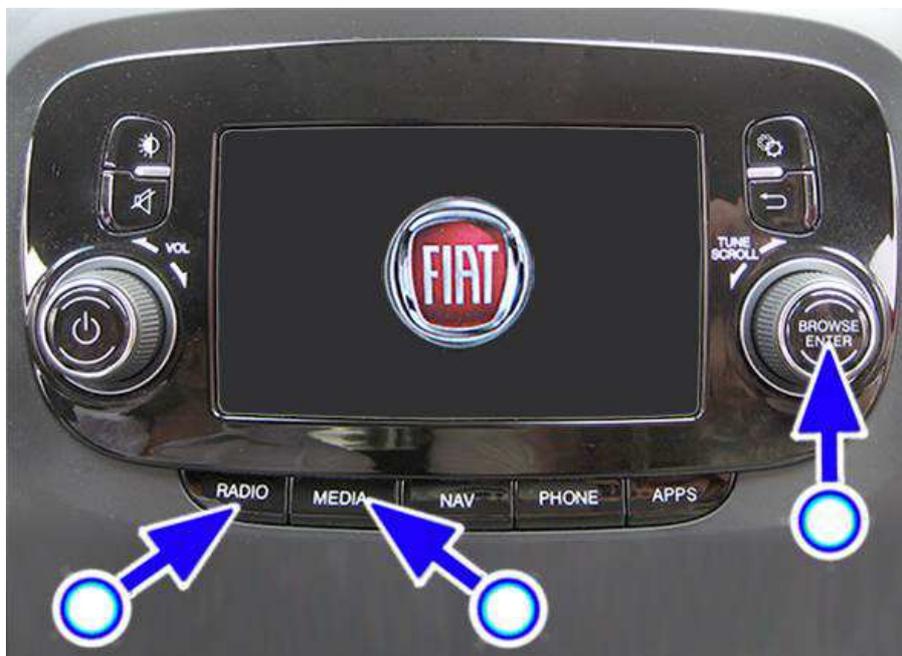
Рис. 1

Проверьте на дисплее установленную версию ПО, нажав одновременно клавиши RADIO + MEDIA + BROWSE (Рис. 1) приблизительно на 5 секунд.

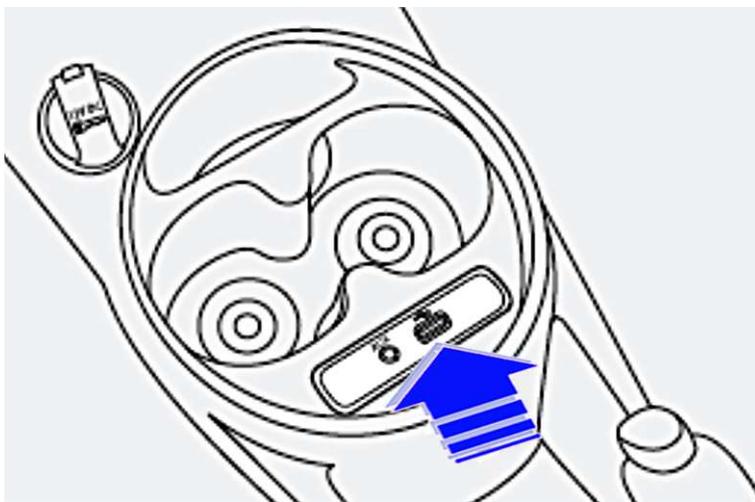
Рис. 2

- Выждите около 20 секунд, чтобы радионавигатор завершил процедуру включения.
- Вставьте флешку USB с обновлением ПО в соответствующий разъем на центральной консоли перед рычагом ручного тормоза (Рис. 2).

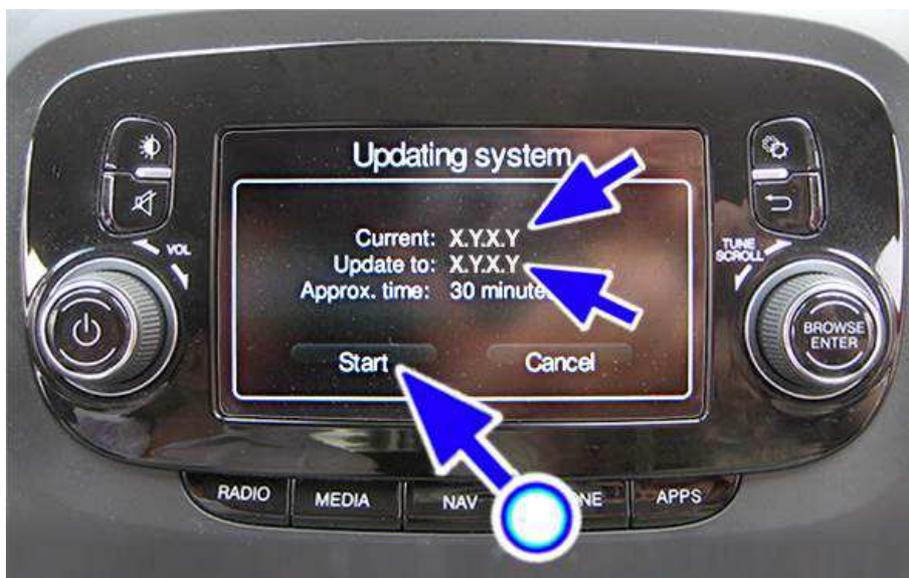
Рис. 3

- Спустя несколько секунд аудио система отключится, и сразу же после этого на дисплее отобразятся версии ПО, присутствующие в системе автомобиля, а также версия, предлагаемая на флешке USB.
- Выберите на дисплее команду “Start” (Рис. 3) для запуска процедуры обновления.

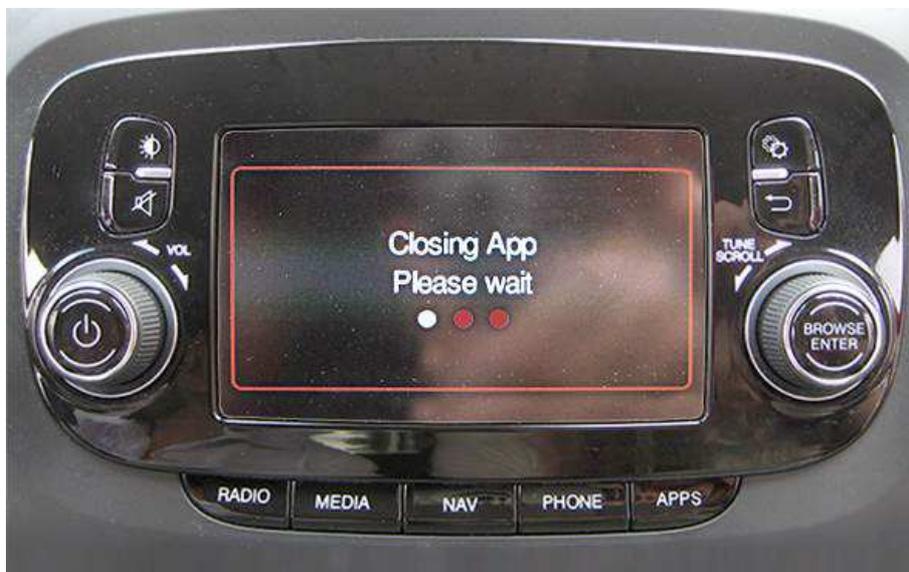
Рис. 4

- В случае, если установлены приложения (например: Eco:Drive, My:Car, Uconnect для Twitter, TuneIN, Reuters, Deezer и т.д.), после выбора “Start” (Рис.4) на дисплее появится сообщение о закрытии приложений (Рис. 4). В этом случае, закончив обновление ПО, будет необходимо выполнить процедуру восстановления приложений.

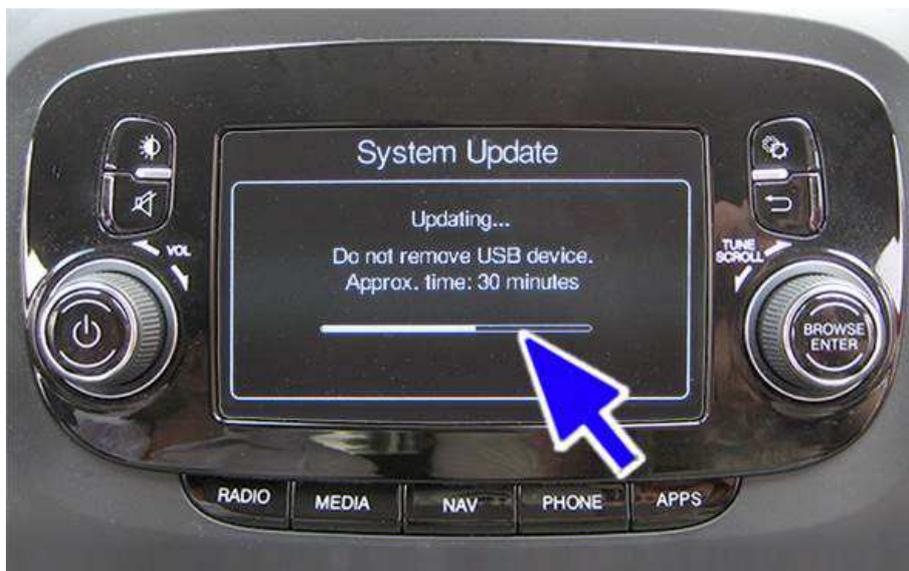
Рис. 5

- Во время процедуры обновления будет отображаться полоса, показывающая ход работы (Рис. 5).

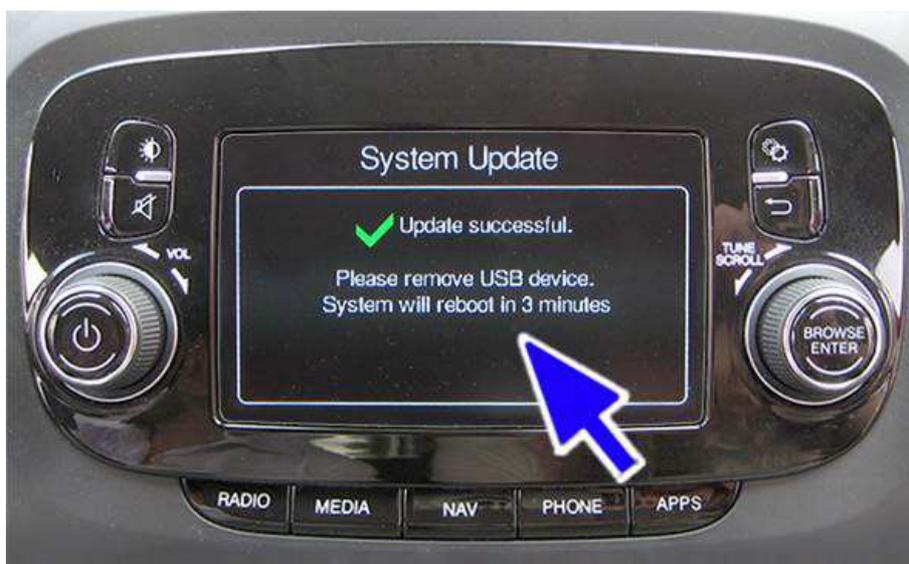
Рис. 6

- Процедура после ее запуска не требует вмешательства оператора.
- Дождитесь завершения процедуры обновления ПО, пока на дисплее не покажется указанное сообщение (Рис. 6).

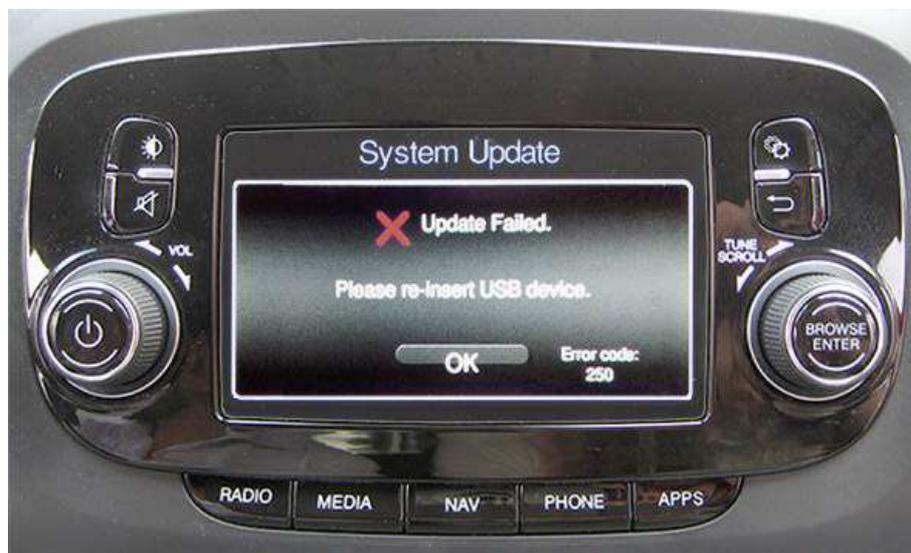
Рис. 7

- Произойдет последний перезапуск (черный дисплей), и радио перезапустится с обновленным ПО спустя приблизительно 3 минуты.
- В течение 3 минут есть возможность того, что клавиши радио будут светиться и будет слышен звук при черном дисплее – вам нужно дождаться повторного появления изображения на дисплее.
- Если же на дисплее появится следующее сообщение (Рис. 7), выньте флешку USB, переведите ключ на OFF на 3 минуты, снова переведите ключ на MAR, запустите и оставьте работать двигатель, и повторите процедуру обновления ПО.

ПРИМЕЧАНИЕ Номер отображенной ошибки может отличаться от номера, показанного на Рис. 7.

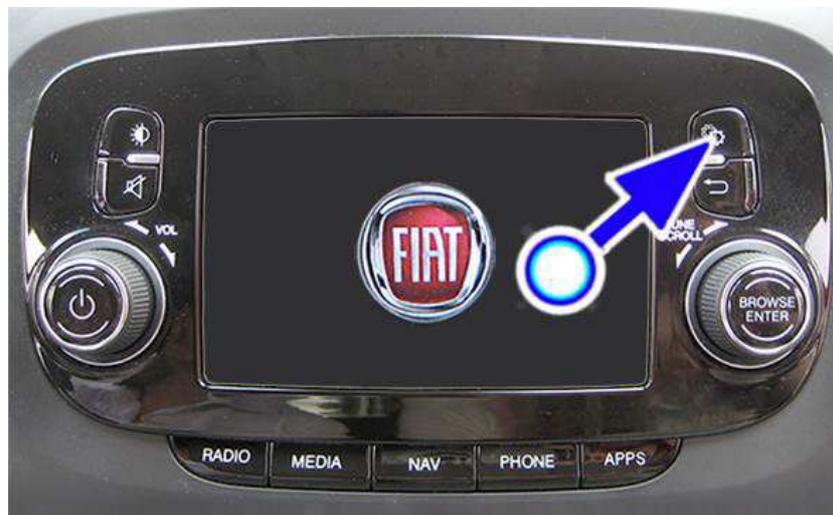
Рис. 8

- Переведите ключ в положение MAR, (нет необходимости в том, чтобы двигатель работал).
- Дождитесь окончания процедуры включения радио (около 20 секунд).
- Нажмите клавишу «impostazioni» (настройки) (Рис. 8).

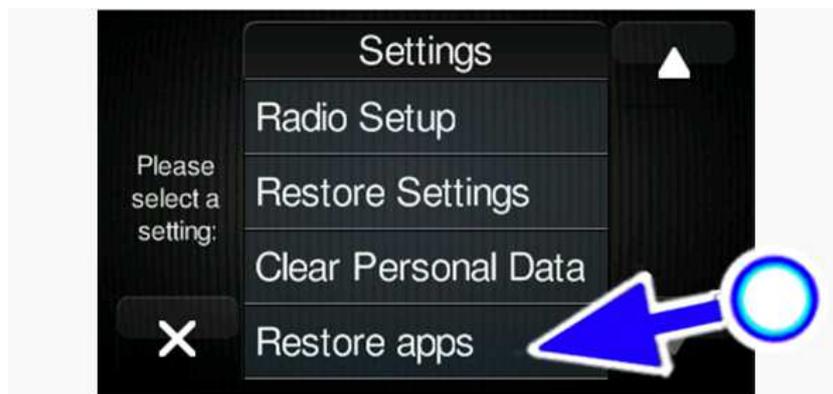
Рис. 9

- Прокрутите строки меню, пока не дойдете до последней, а именно Ripristino Applicazioni (восстановление приложений), и выберите ее (Рис. 9).

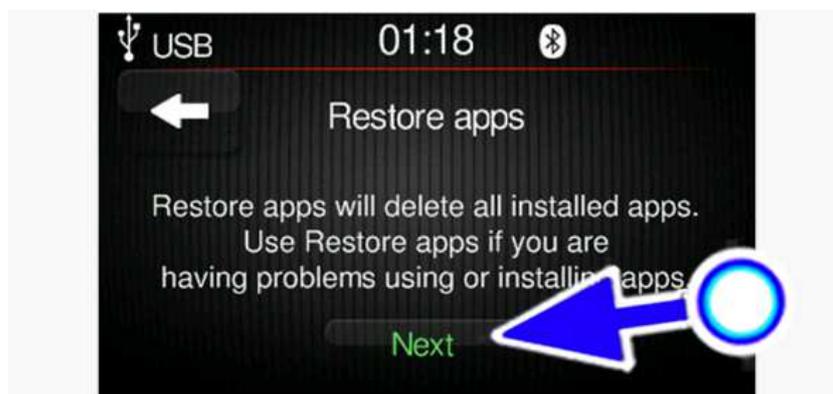
Рис. 10

- Появится страница с описанием выполняемой операции; выберите Avanti (дальше) (Рис. 10).

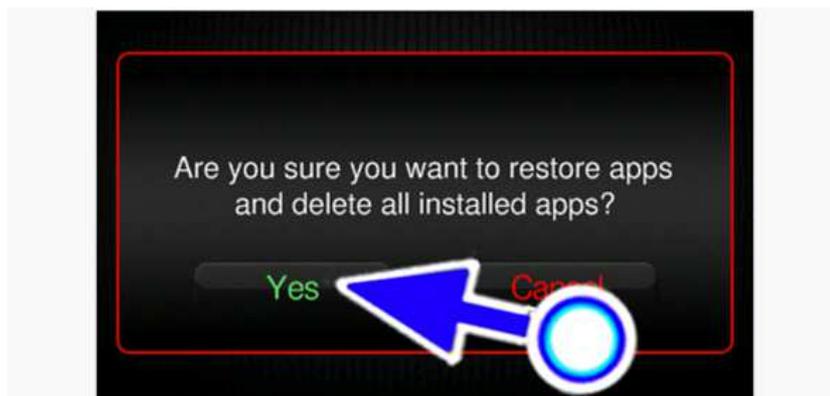
Рис. 11

- Появится страница с подтверждением, выберите Sì (да) (Рис. 11), чтобы запустить процедуру восстановления.

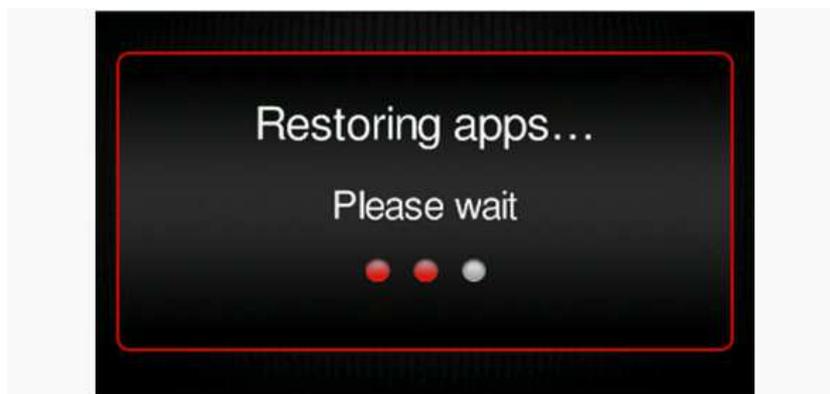
Рис. 12

- Процедура восстановления приложений предусматривает деинсталляцию уже имеющихся приложений (установленных с предыдущим ПО) и установку новых приложений. Операция длится от 30 до 40 секунд, при этом отображается следующая страница (Рис. 12).

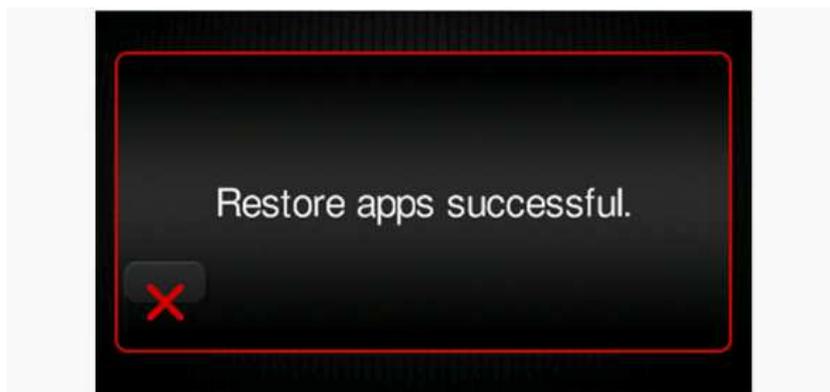
Рис. 13

- Дождитесь завершения процедуры восстановления приложений (Ripristino Applicazioni), пока на дисплее не появится страница с подтверждением завершения операции (Рис. 13).
- Переведите ключ в положение STOP.

ПРИМЕЧАНИЕ Если страница, как на Рис. 13, не отображается, повторите процедуру (нажмите клавишу «impostazioni», затем выберите Ripristino Applicazioni – Avanti – Sì); так может произойти при попытке выполнить процедуру восстановления приложений в первые секунды после запуска радио.

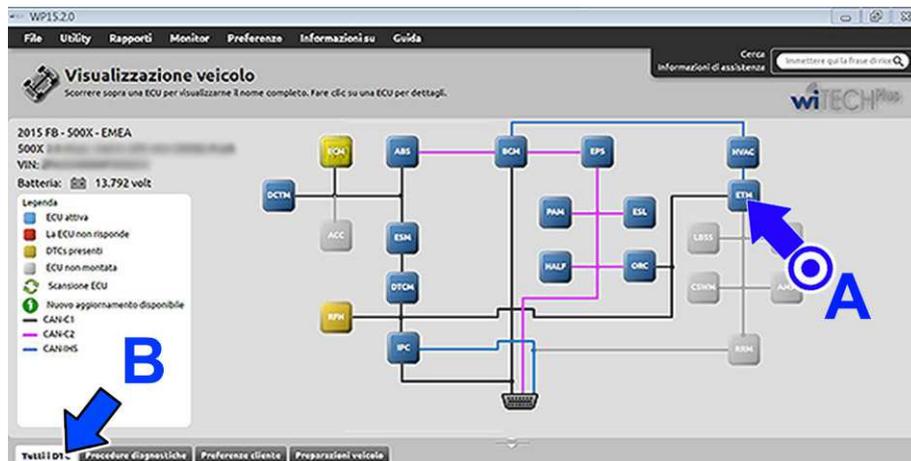
Рис. 1

С помощью wiTECH^{Plus}, обновленного до последнего выпуска ПО, найдите «vista veicolo – vehicle view» (Рис. 1), выберите блок инфотелематики (ETM - Entertainment Telematic Module) (A) и произведите конфигурацию системы.

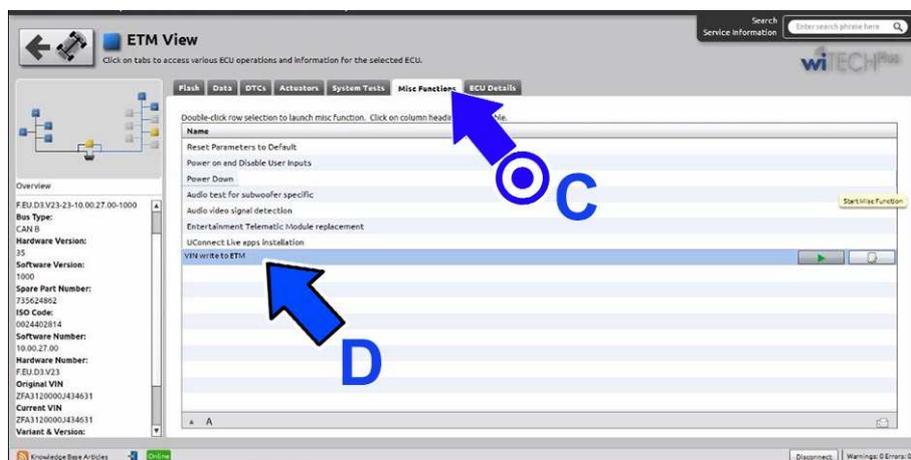
Рис. 2

- Выберите страницу «Funzioni Varie» (C - Рис. 2).
- На странице выберите строку Vin Write to ETM (D), чтобы открыть окно (E - Рис. 3).

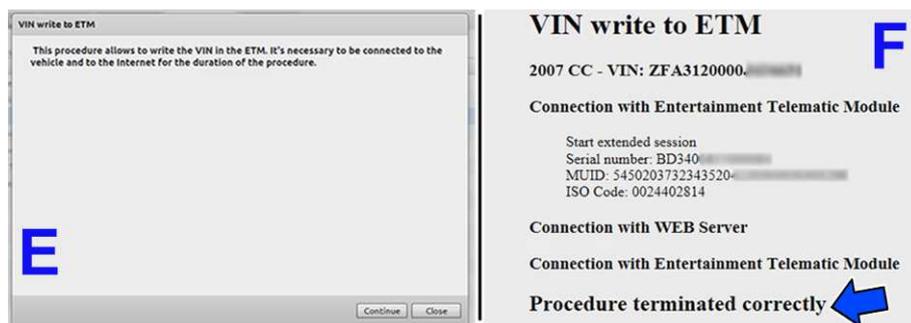
Рис. 3

- Выполните указания и сохраните данные радио (F) для возможных дальнейших проверок.

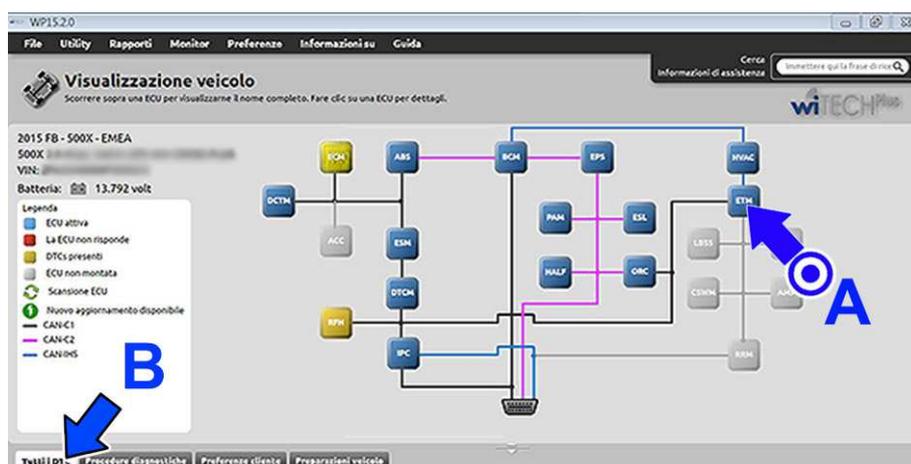
Рис. 4

С помощью **wiTECH^{Plus}**, обновленного до последнего выпуска ПО, зайдите на «vista veicolo – vehicle view» (Рис. 4), выберите блок инфотелематики (ETM - Entertainment Telematic Module) (A) и выполните конфигурацию.

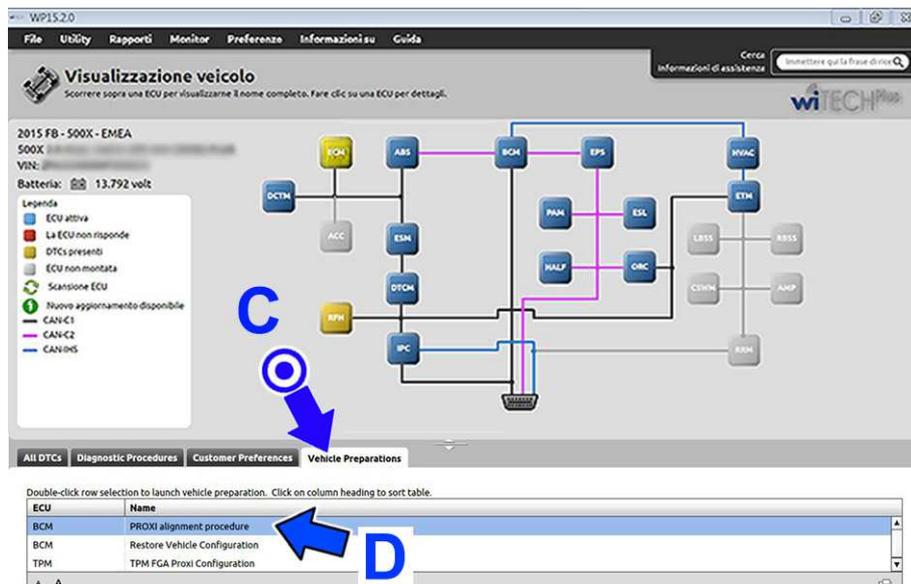
Рис. 5

- Выберите страницу (C - Рис. 5).
- На странице выберите строку Procedura Allineamento Proxi (D).
