FCA Italy S.p.A.

КАМПАНИЯ 5955 – Сервисная кампания

Модели: все типы Fiat 500X

- некоторые обновления программного обеспечения

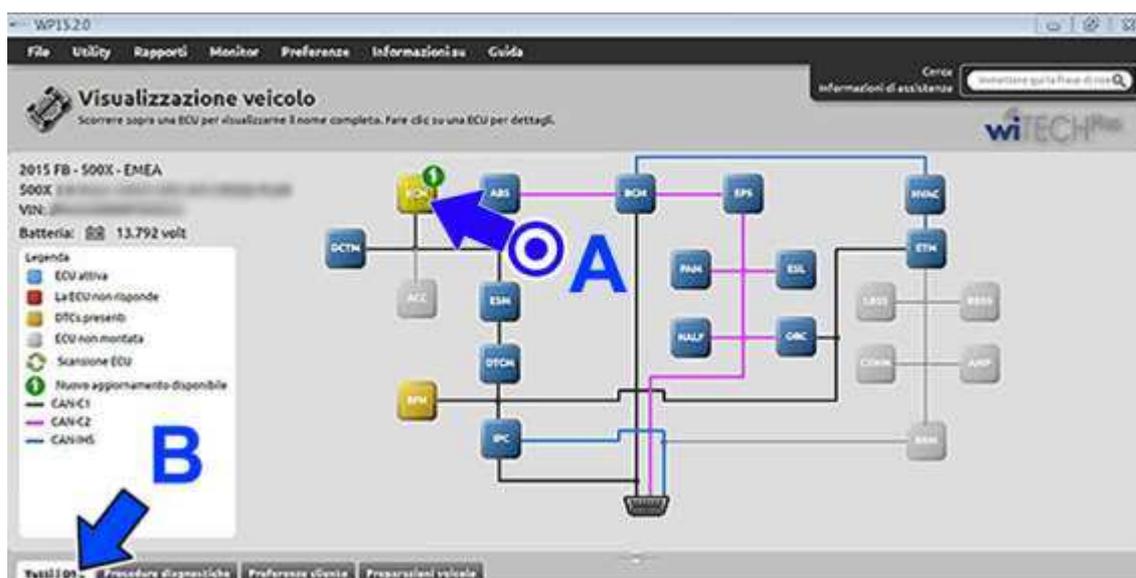
Рис. 1

С помощью **wiTESH^{Plus}**, обновленного до самого последнего выпуска, зайдите на «vehicle view» (Рис. 1), затем выберите ЕСМ (Engine Control Module) (A) и перепрограммируйте блок управления двигателем.

- После окончания программирования сбросьте все ошибки (DTC), порожденные в других модулях в результате перепрограммирования, которые показаны во вставке All DTCs (B).

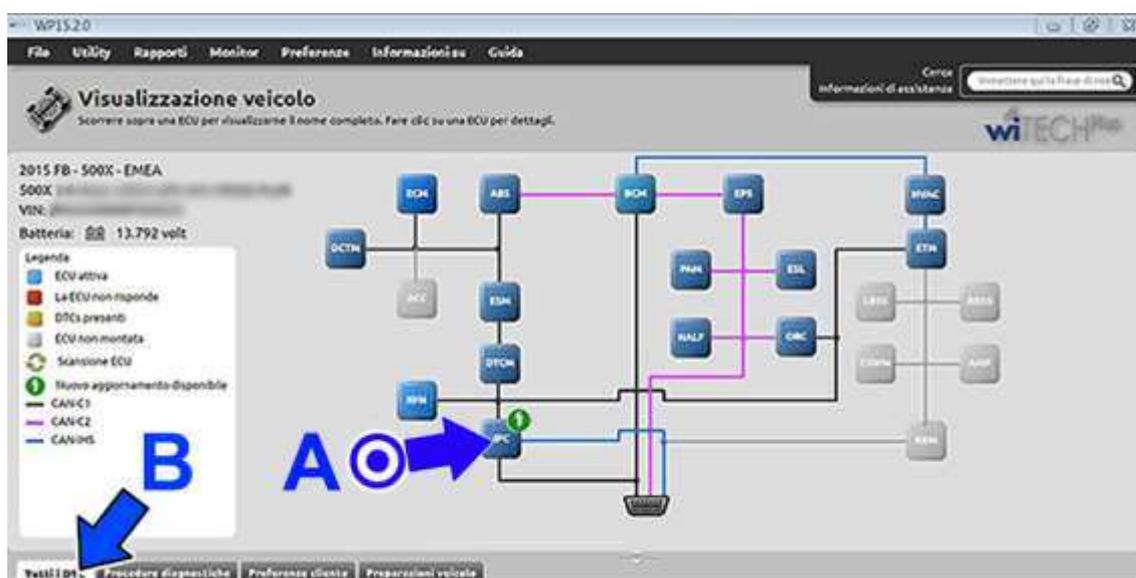
Рис. 1

С помощью **wiTECH^{Plus}**, обновленного до последнего выпуска ПО, зайдите на «vehicle view» (Рис. 1), выберите Instrument Panel Cluster (IPC) (A) и выполните перепрограммирование.

- После окончания программирования сбросьте все ошибки (DTC), порожденные в других модулях в результате перепрограммирования, которые показаны во вставке All DTCs (B).
- После завершения процедуры перепрограммирования, которую требует **wiTECH^{Plus}**, выполните процедуру **Восстановление конфигурации автомобиля**, описанную в конце данного документа

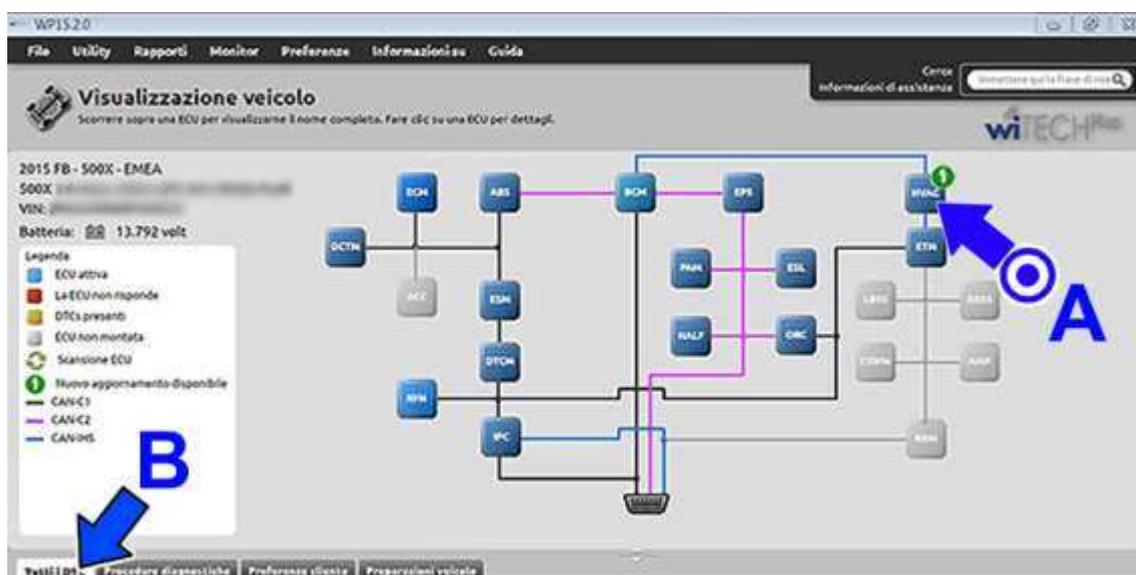
Рис. 1

С помощью **wiTECH^{Plus}**, обновленного до самого последнего выпуска, зайдите на «vehicle view» (Рис. 1) и выберите «Heating Ventilation and Air Conditioning Module» (HVAC) (A).

- После окончания программирования сбросьте все ошибки (DTC), порожденные в других модулях в результате перепрограммирования, которые показаны во вставке All DTCs (B).
- После завершения процедуры перепрограммирования, которую требует **wiTECH^{Plus}**, выполните процедуру **Восстановление конфигурации автомобиля**, описанную в конце данного документа

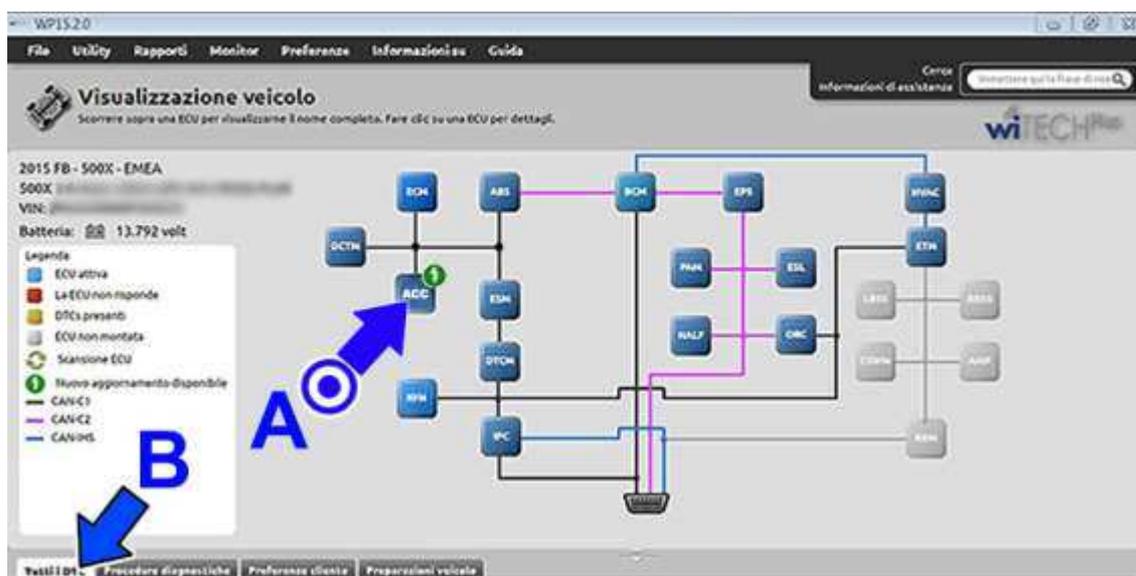
Рис. 1

С помощью **wiTECH^{Plus}**, обновленного до самого последнего выпуска, зайдите на «vehicle view» (Рис. 1), выберите Adaptive Cruise Control (ACC) (A) и выполните перепрограммирование системы помощи при вождении (DASM).

- После окончания программирования сбросьте все ошибки (DTC), порожденные в других модулях в результате перепрограммирования, которые показаны во вставке All DTCs (B).
- После завершения процедуры перепрограммирования, которую требует **wiTECH^{Plus}**, выполните процедуру **Восстановление конфигурации автомобиля**, описанную в конце данного документа

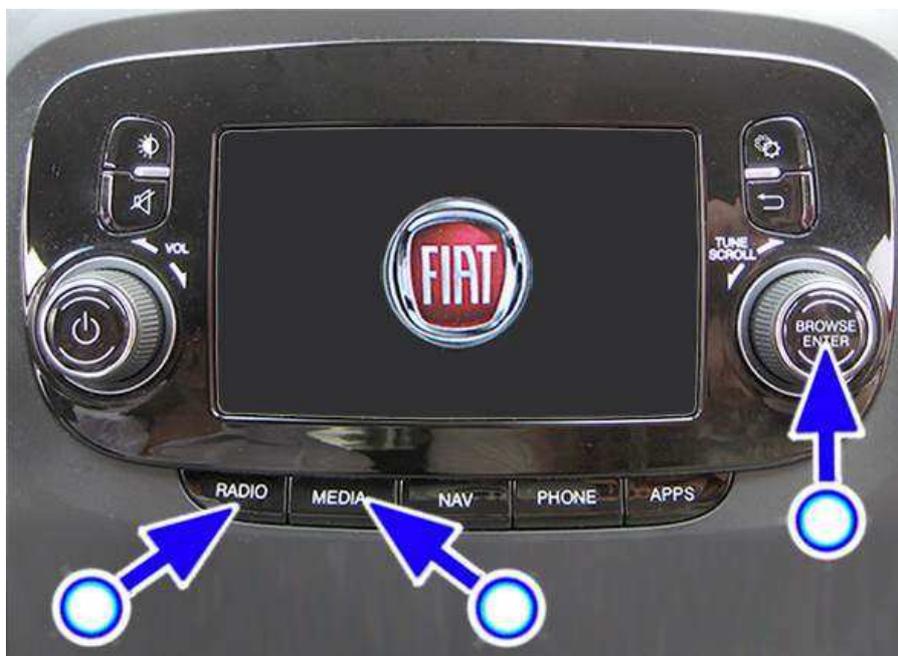
Рис. 1

Проверьте на дисплее установленную версию микропрограммного обеспечения, удерживая нажатыми кнопки RADIO + MEDIA + BROWSE (Рис. 1) одновременно в течение 5 секунд.

- Выждите несколько секунд, пока не откроется изображение экрана Engineering Mode, затем выберите General.
- Строка (Base line), показанная на дисплее указывает на версию микропрограммного обеспечения в устройстве.
- Если версия более низкого уровня, устройство необходимо обновить.
- Если версия равна или выше, чем 08.05.06.02, то устройство обновлено, и **нет необходимости в обновлении**.
- Нажмите на выключение и затем снова на включение с помощью кнопки ON/OFF, чтобы выйти из меню Engineering Mode и вернуться к обычной работе.

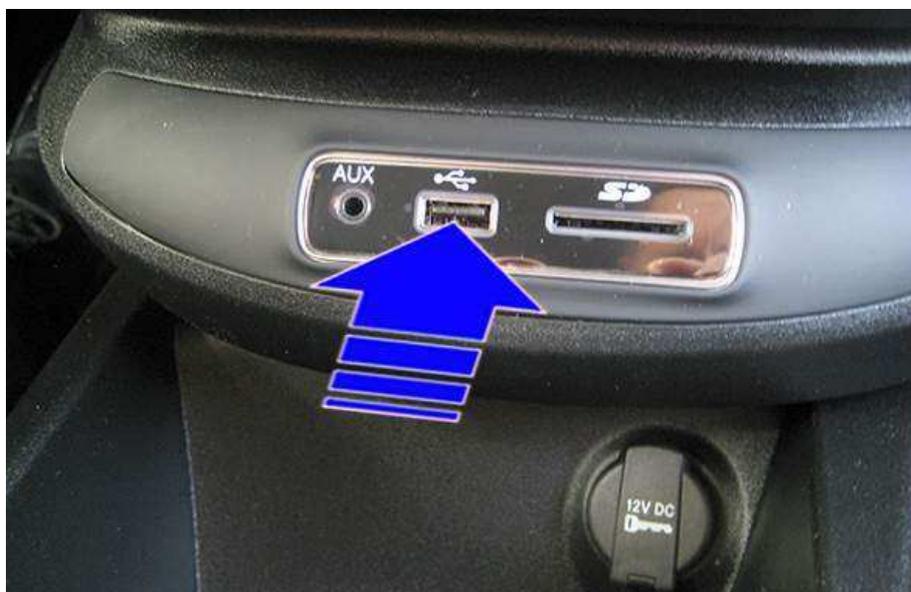
Рис. 2

- Переведите ключ в положение START (нет необходимости, чтобы двигатель работал).
- Выждите 20 секунд, пока радионавигационная система завершит процедуру пуска.
- Вставьте флешку USB с обновленным ПО в порт под центральной консолью, напротив рычага переключения передач (Рис. 2).

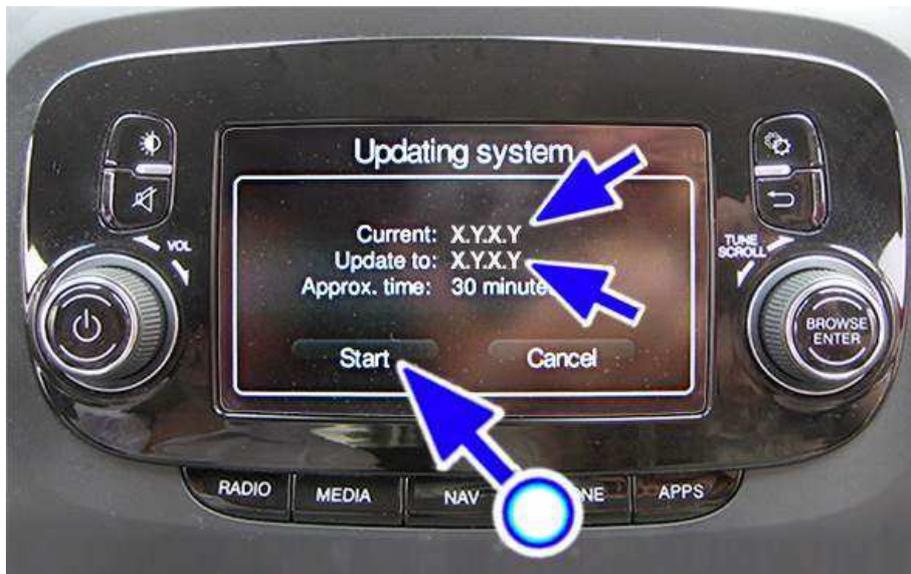
Рис. 3

Через несколько секунд аудиосистема отключится и сразу же после этого дисплей покажет версии микропрограммного обеспечения в системе автомобиля и обновленную версию на флешке USB.

- Нажмите «Start» (Рис. 3) на дисплее, чтобы начать обновление.

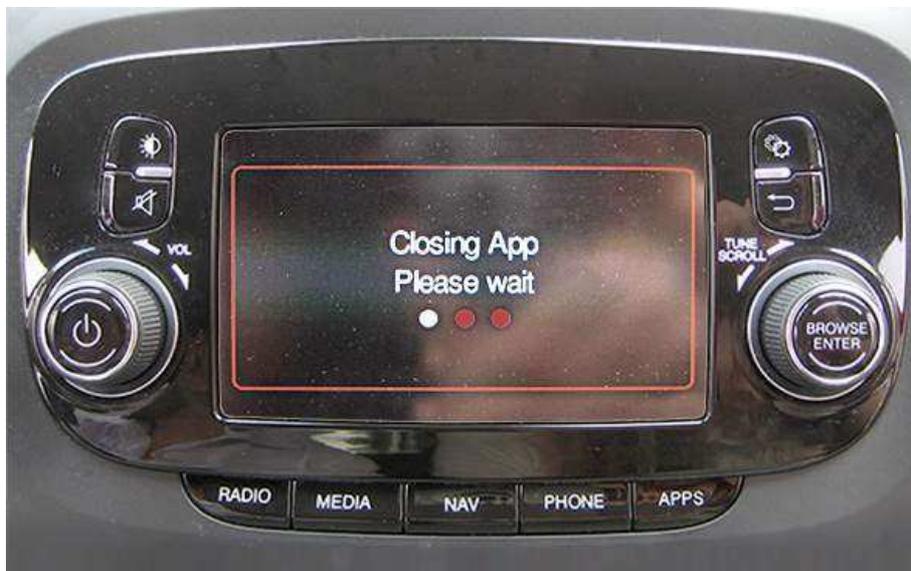
Рис. 4

- Если были установлены приложения (например, Eco:Drive, My:Car, Uconnect для Twitter, TuneIN, Reuters, Deezer и т.п.), то после нажатия на «Start» (Рис.4) на дисплее появится надпись «closing Apps» (закрытие приложений) (Рис. 4). В таком случае после обновления микропрограммного обеспечения необходимо выполнить процедуру восстановления приложений «Restore Apps».

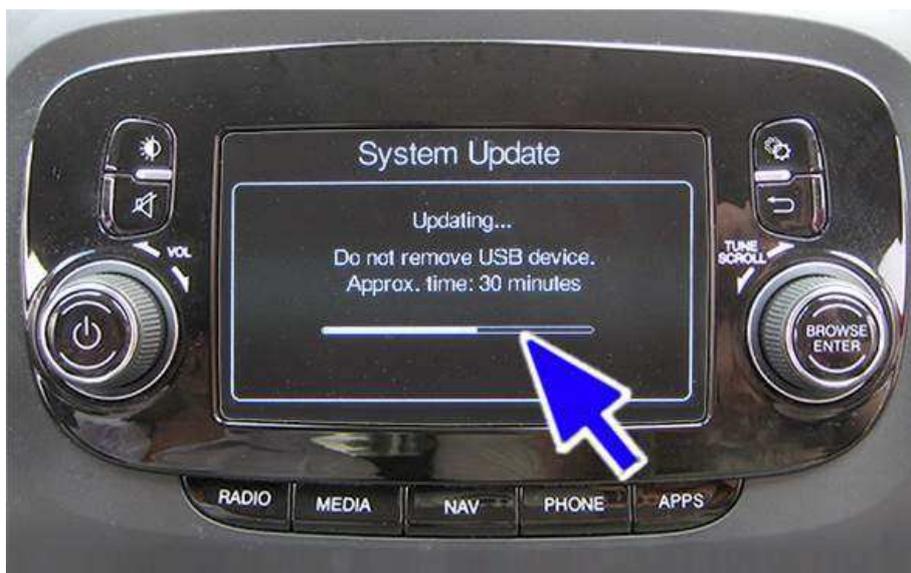
Рис. 5

- Во время процедуры обновления на дисплее будет отображаться индикация хода работы (Рис. 5).

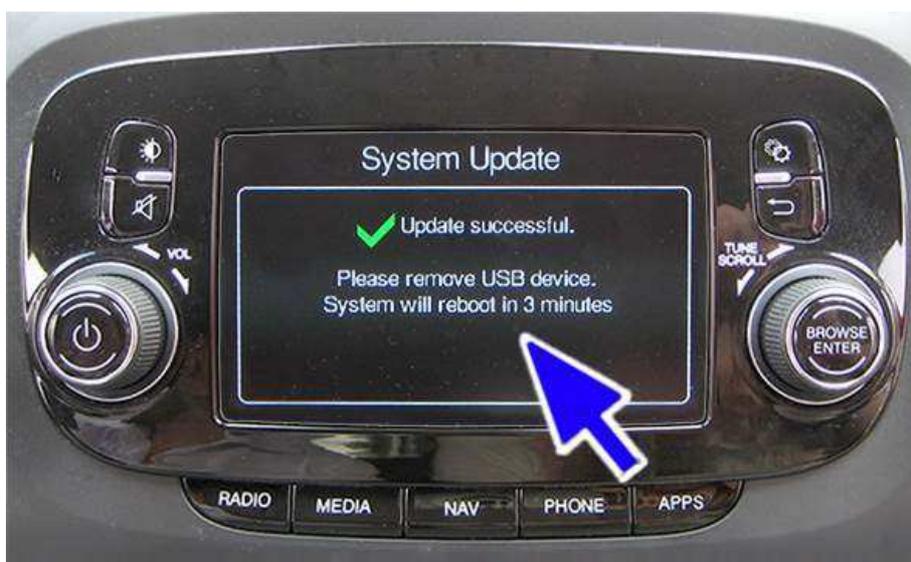
Рис. 6

- После начала процедура не требует участия оператора.
- Дождитесь завершения процедуры обновления микропрограммного обеспечения, пока на дисплее не появится соответствующее сообщение (Рис. 6).

- Выньте флешку USB только после появления данного сообщения.

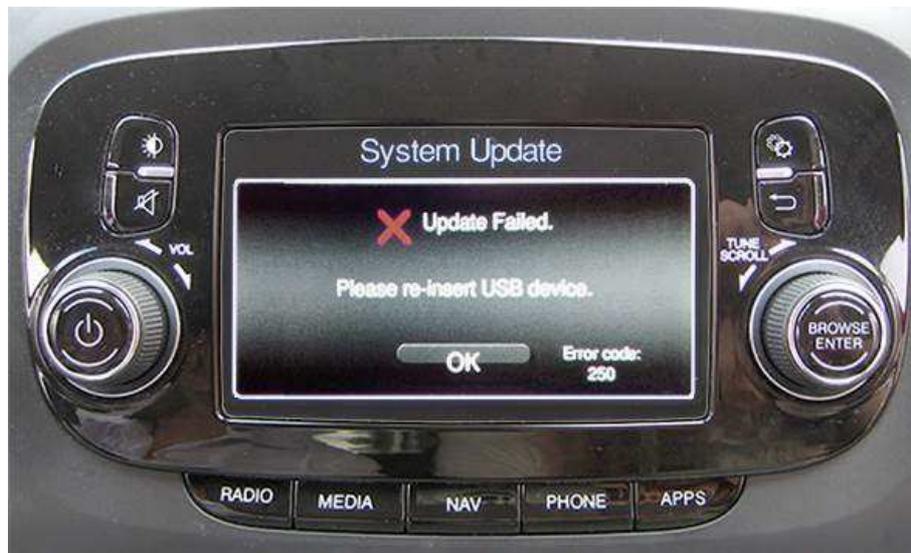
Рис. 7

- Будет иметь место последний перезапуск (черный экран), и радио снова запустится с обновленным микропрограммным обеспечением через приблизительно 3 минуты.
- В течение 3 минут кнопки на радиоприемнике будут гореть, а при черном экране можно будет услышать звук; дождитесь, пока на дисплее вновь появится изображение.
- Если на дисплее появится следующее изображение (обновление не состоялось) (Рис. 7), выньте флешку USB, поверните ключ на OFF на 3 минуты, переведите ключ в положение MAR, запустите двигатель, оставьте его работать и повторите процедуру обновления микропрограммного обеспечения.

ПРИМЕЧАНИЕ Номер показанной ошибки может отличаться от того, что показан на Рис. 7.

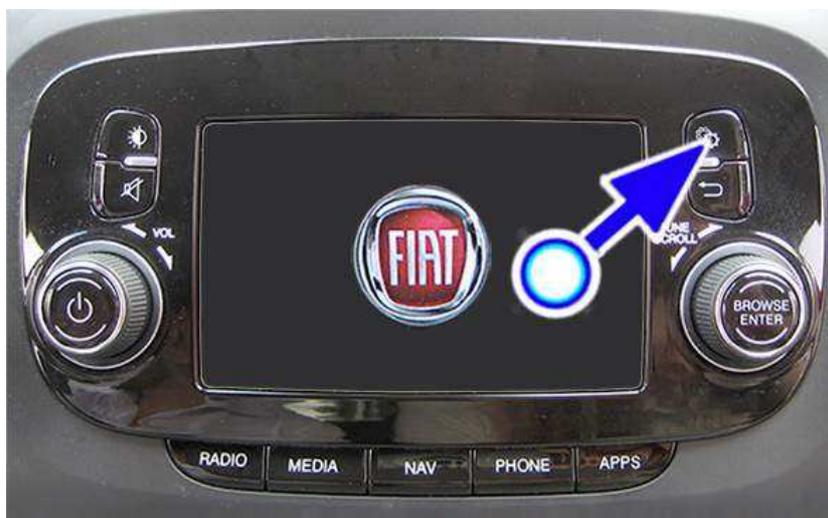
Рис. 8

- Переведите ключ на MAR (двигатель не должен работать).
- Дождитесь, пока включится радио (около 20 секунд).
- Нажмите кнопку настроек (settings) (Рис. 8).

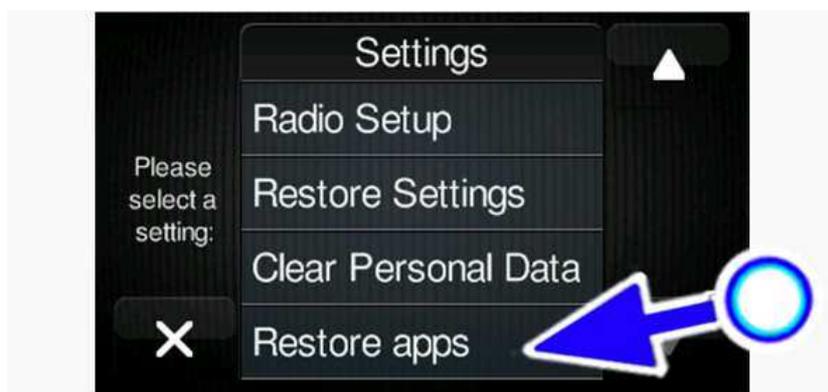
Рис. 9

- Прокрутите пункты меню вниз до последнего, т.е. Restore Apps, и нажмите его (Рис. 9).

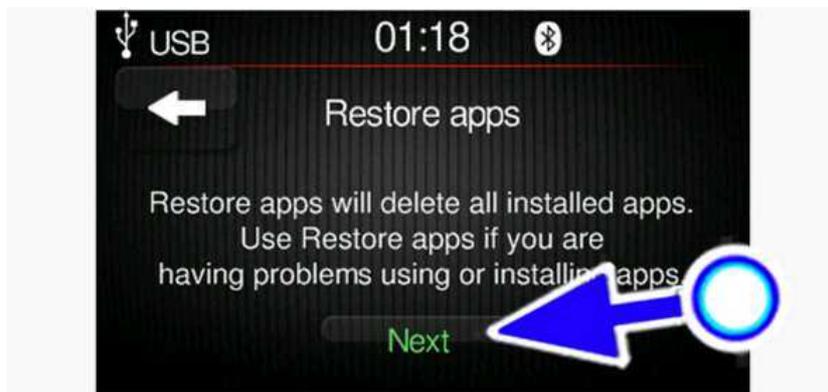
Рис. 10

- На экране появится описание выполняемой операции; нажмите Next (Рис. 10).

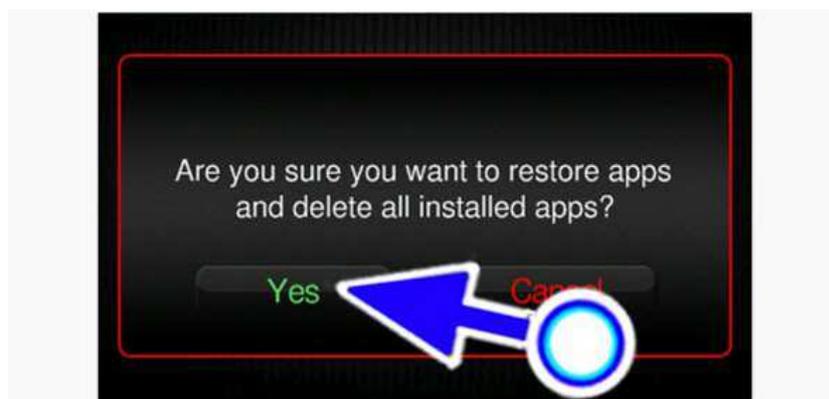
Рис. 11

- Появится надпись для подтверждения, нажмите Yes (Рис. 11), чтобы начать процедуру восстановления.

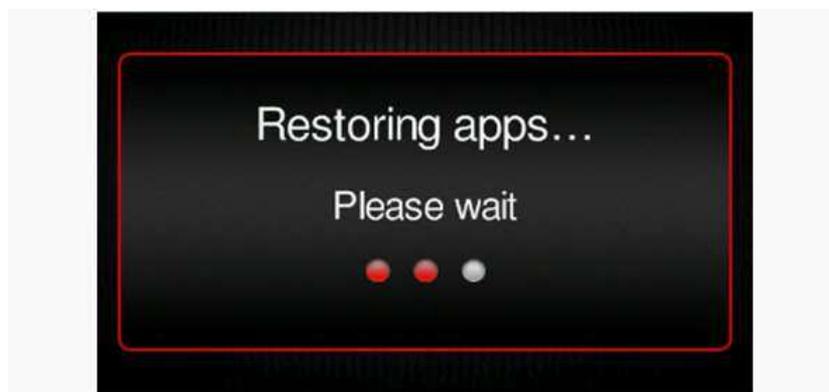
Рис. 12

- Процедура восстановления приложений включает в себя удаление уже имеющихся приложений (установленных с предыдущим микропрограммным обеспечением) и установку новых приложений. Операция занимает от 30 до 40 секунд, в течение которых будет отображаться следующее экранное изображение (Рис. 12).

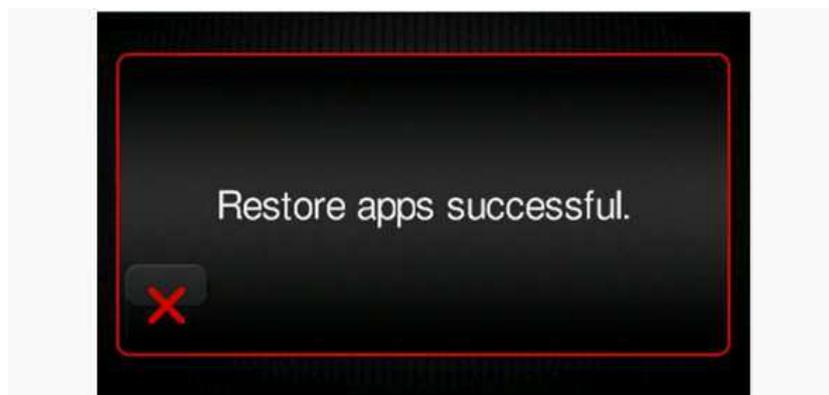
Рис. 13

- Дождитесь завершения процедуры Restore Apps до появления сообщения «Restore Apps successful» (восстановление успешно завершено (Рис. 13)).
- Переведите ключ зажигания на STOP.

ПРИМЕЧАНИЕ Если не появится экранное изображение как на Рис. 13, повторите процедуру (нажмите кнопку settings и выберите Restore Apps - Next - Yes); это может произойти при попытке восстановить приложения в первые секунды после включения радио.
